Lecciones aprendidas en la reparación de puentes de fábrica: Astiñene y Deba

Lessons Learned Repairing Factory Bridges: Astiñene and Deba

The article presents the return of experience from main contractor point of view, of two recent repair and reinforcement emergency works carried out on stone bridges in Guipúzcoa (Spain), after suddenly settling on one of its piles. Specifically, these are undertaken at the Astiñene bridge (San Sebastián), and at the Deba bridge, in the town of the same name.

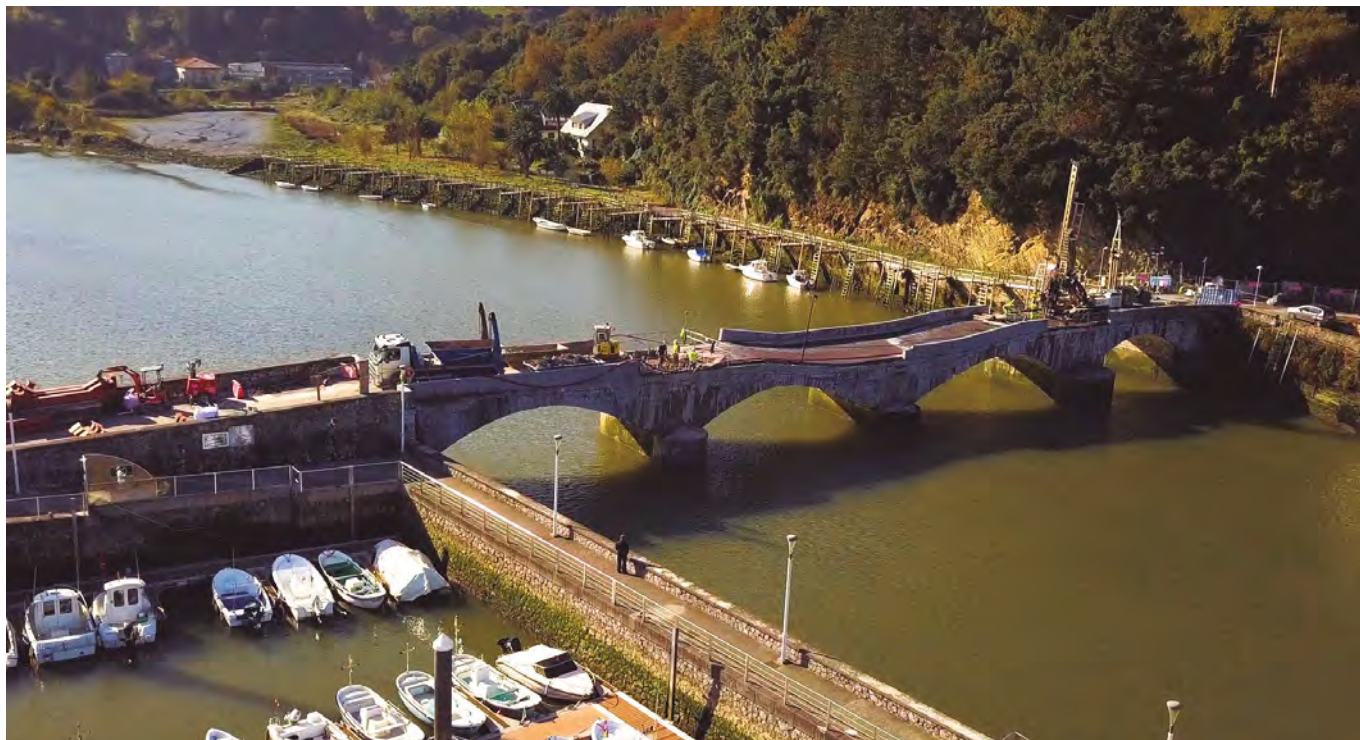
El puente de Deba, casi un año después repetía la cronología de los acontecimientos descritos para el puente de Astiñene. En julio de 2018, una de las pilas de la estructura del puente sufrió un súbito y fuerte asiento no uniforme – diferente aguas arriba, de aguas debajo de la pila– que, sorprendentemente, no llevó aparejado la ruina de la estructura. Sin embargo, los daños apreciables a simple vista eran importantes, tanto en cantidad como en severidad. Las inspecciones y análisis realizados pusieron de manifiesto lo que era claramente evidente para un espectador avezado, esto es, la fragilidad de la estabilidad estructural y el riesgo patente de que la ruina se produjera en cualquier momento. Como en el caso anterior, el riesgo para la seguridad de los usuarios de la estructura aconsejó el inmediato cierre provisional de la estructura y la realización de un proyecto de emergencia de reparación y refuerzo.

Figura 2. Vista desde aguas abajo del puente de Deba, iniciados los trabajos de reparación. Se aprecia claramente el descenso de la pila, y la pérdida de la rasante.

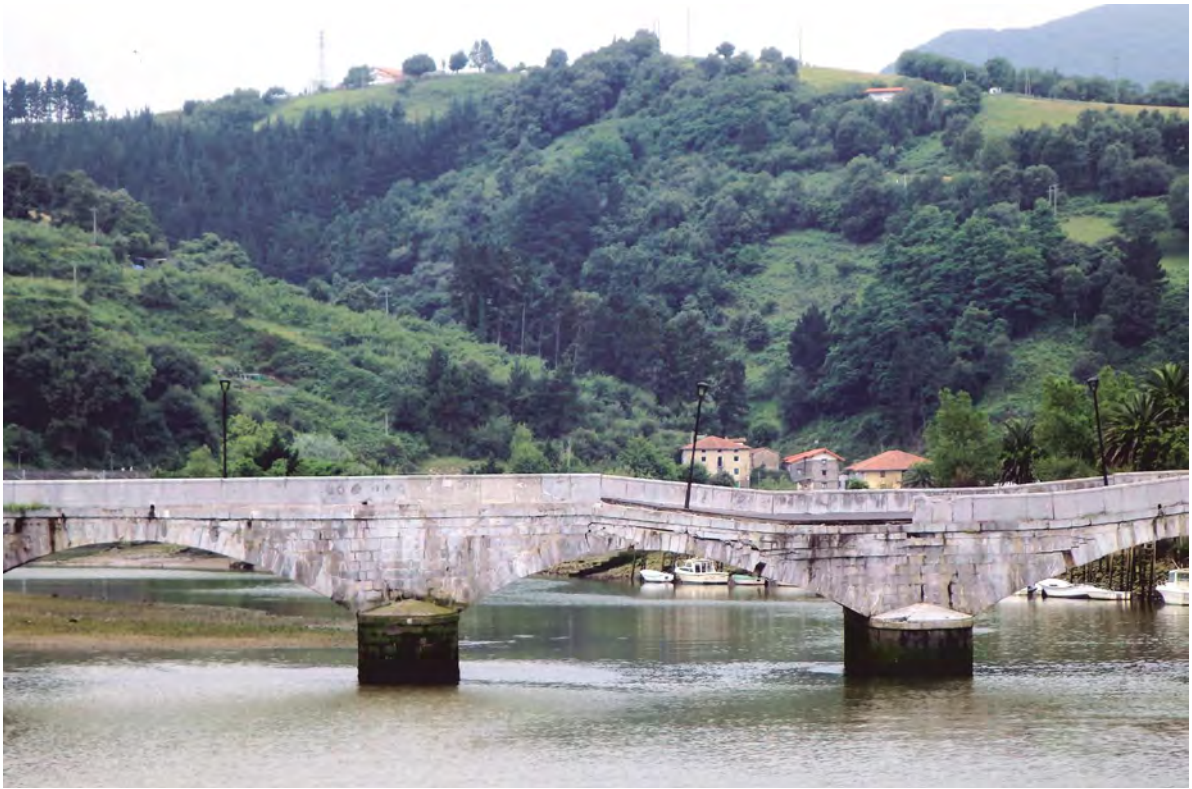
Figura 4. Estado del puente de Deba tras el asiento de la pila en julio de 2018.

un inadecuado diseño de la cimentación, como en el caso anterior. Si bien, las inspecciones realizadas, que incluyeron una concienzuda inspección submarina, revelaron que, sin descartar ello, en este caso el fallo se debía a la sensible pérdida de la sección resistente –y por tanto colapso por falta de capacidad resistente– de los pilotes de madera provocada por el ataque de xilófagos (Teredo Navalís).

La primera de las fases, y única ejecutada hasta la fecha, ha consistido tras los trabajos previos habituales –desvío de servicios afectados y caracterización del terreno mediante 5 sondeos en diferentes puntos de la estructura–, en el refuerzo de las cimentaciones de las pilas 1 y 3 mediante micropilotado; la realización de unos encepados de apoyo provisionales sobre dichas pilas que recogieran a estos y sobre los que apoyar una cimbra

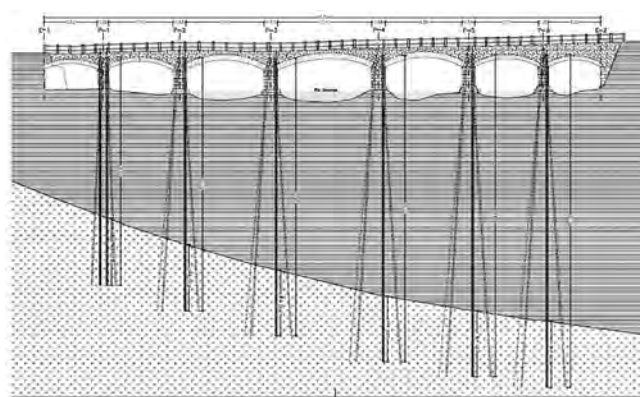
Figura 5. Plano del proyecto de recalce de la cimentación del Puente de Astiñene. Fuente: proyecto redactado por SESTRA.

En cada una de las pilas se decide la implantación de 6 pares de micropilotes, hasta lograr su empotramiento necesario en la matriz rocosa ubicada bajo los rellenos de fondo del cauce del río. [2]

Los micropilotes finalmente ejecutados, presentan un encamisado que nace desde la zona de rellenos y hasta sobrepasar ampliamente la mampostería del puente.

Como se aprecia en la figura adjunta, las longitudes de cada micropilote son variables y su diámetro fue de 127.1 x 9 mm espesor, reforzados con 6 redondos de 16 mm de acero B500S en la zona de pilas (Perforación de 220 mm). La longitud total micropilotada fue de 2498.81 m.

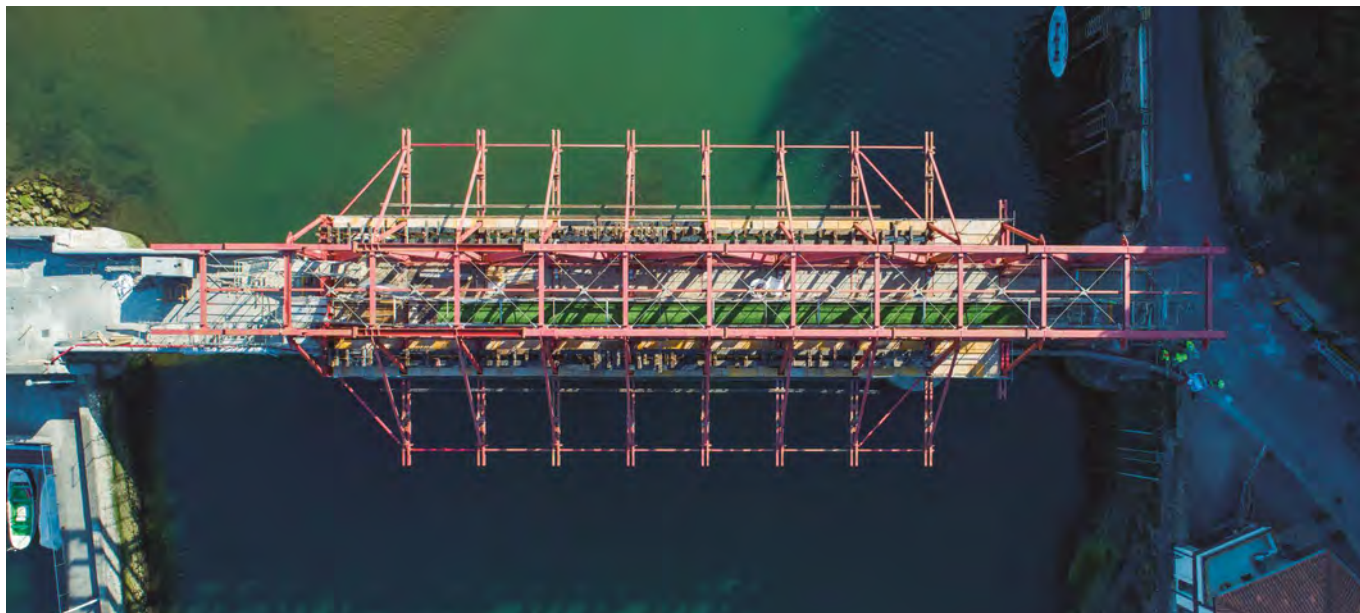
Figura 6. Vista cenital del puente de Deba con los trabajos de la primera fase prácticamente terminados.

autolanzada; en el lanzamiento y disposición de la cimbra apoyada en los encepados mencionados; y en la disposición de un sistema de apeo de las bóvedas mediante un sistema de cuelgue de tirantes materializado con barras de alto límite elástico, así como un sistema de vigas HEB-300 y HEB-450 dispuestas bajo las bóvedas junto a un conjunto de paneles de encofrado.

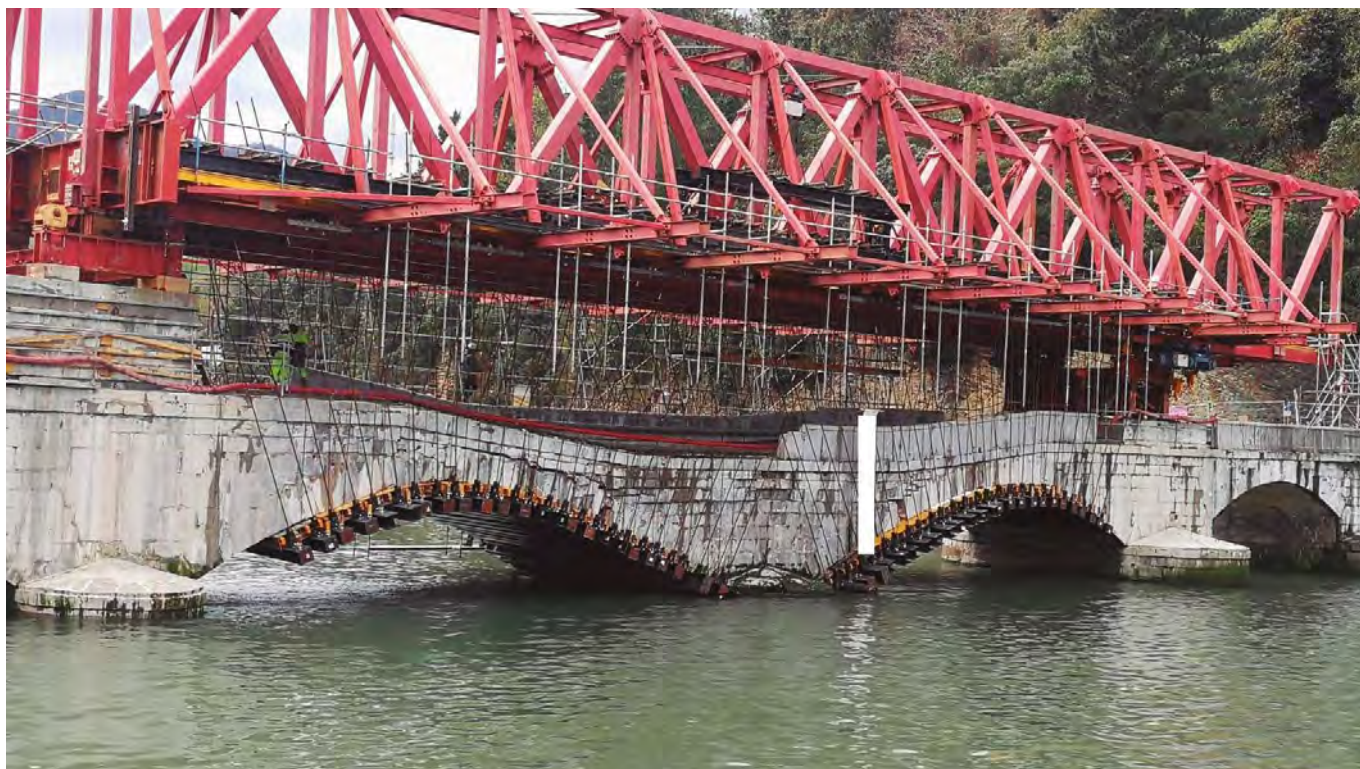
Figura 7. Vista aguas abajo del puente de Deba tras la finalización de los trabajos de la fase 1.

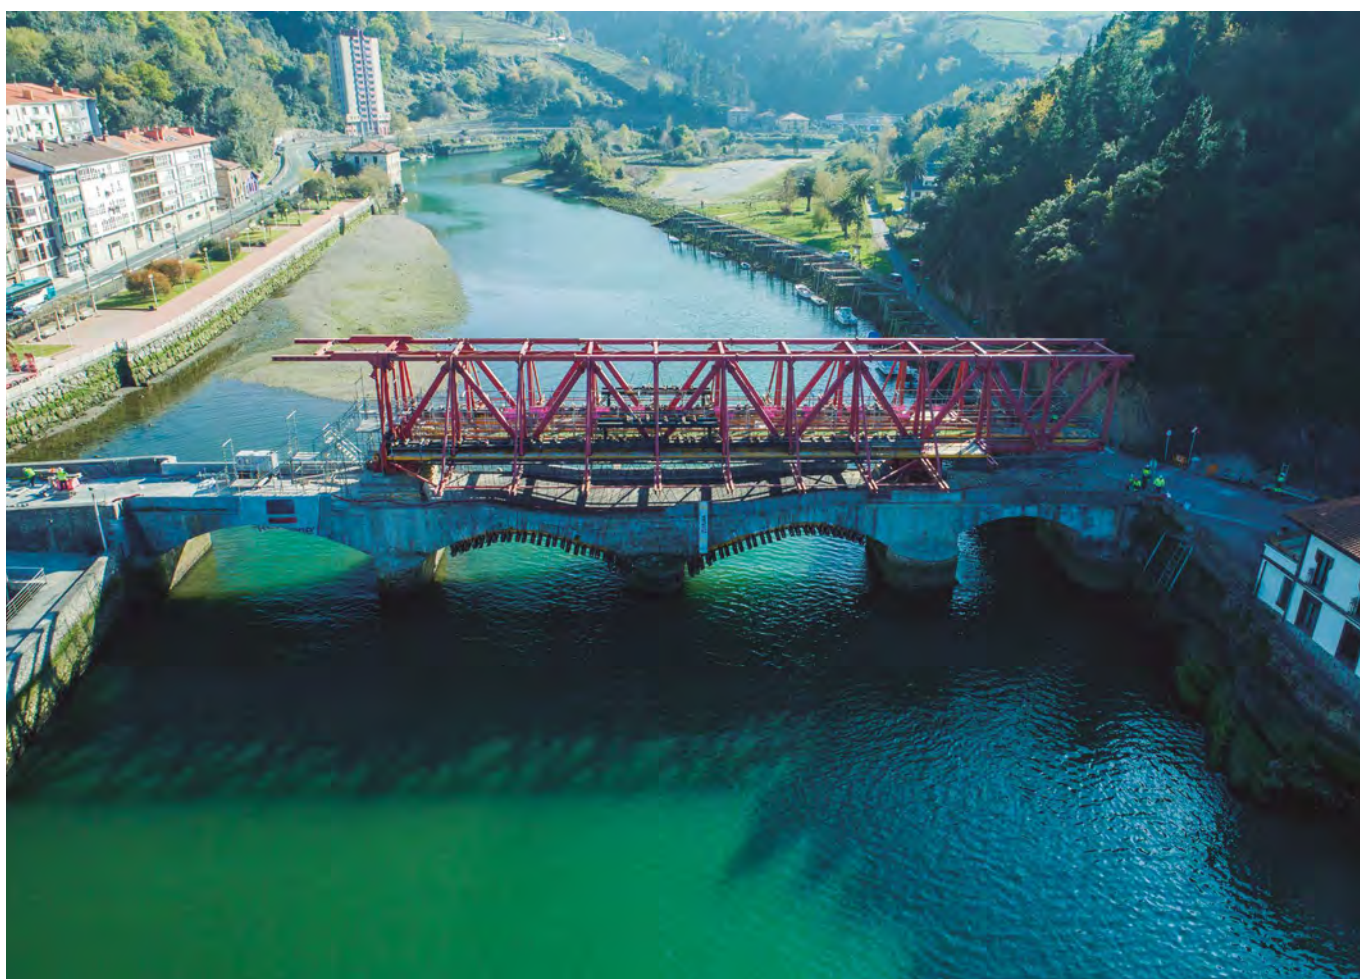
Figura 8. Vista desde aguas abajo del puente de Deba con los trabajos de la primera fase prácticamente terminados.
