Acondicionamiento del puente de O'Donnell sobre la M-30 (Madrid, España)

O'Donnell Bridge over M-30 refurbishment (Madrid, Spain).

Dentro del plan de mantenimiento de infraestructuras de Calle 30 se plantea el acondicionamiento del puente que resuelve el cruce de la prolongación de la calle O'Donnell (M-23) sobre la M-30, de 1970. La rehabilitación implicó actuaciones en estribos, pilas y tablero, donde fueron necesarias actuaciones más profundas a nivel estructural, entre las que destaca la instalación de nuevos pretiles, pues aplicando la nueva normativa de pretiles y barreras de seguridad, el nivel de contención necesario es H4b. Teniendo en cuenta los criterios de deflexión dinámica y anchura de trabajo, se optó por un pretil metálico anclado químicamente al tablero, previo refuerzo del mismo a base de un sistema de láminas de CFRP.

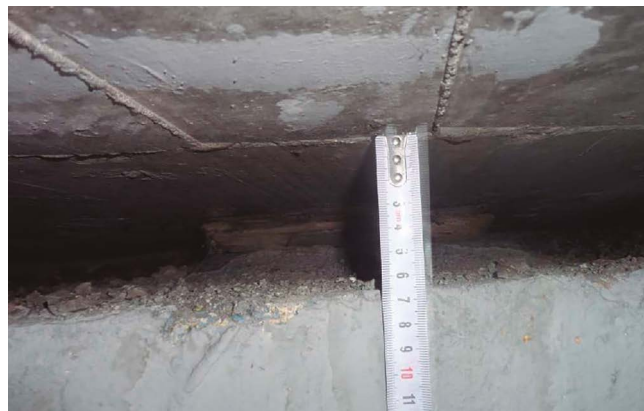
- (1) Espacio limitado de trabajo entre la losa y el estribo llegando incluso a los 65 mm en ciertas localizaciones.

Figura 5. Detalle del reducido espacio disponible entre el estribo y el tablero en la zona de apoyos.

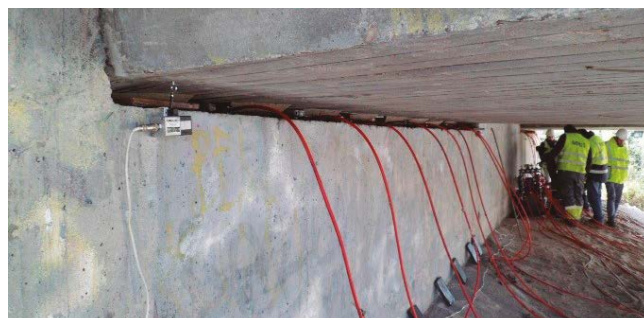
Son 8 apoyos por cada tablero, de dimensiones 200 x 150 x 22 mm. El cálculo de los neoprenos necesarios según normativa actual da como resultado que las dimensiones de los existentes son adecuadas. Sin embargo, en una inspección previa se detectó que habían sufrido una fuerte y rápida degradación debido a varios factores:

- Filtraciones a través de las juntas de dilatación de los estribos, que han acelerado el proceso de deterioro de las mesetas de nivelación, cuñas superiores y el caucho de los apoyos.
- Escaso espesor y dimensiones de los aparatos de apoyo existentes.
- Los efectos provocados por la concentración de esfuerzos de aplastamiento transmitidos por las mesetas y cuñas de nivelación.

Figura 6. Vista de estribo, gatos hidráulicos instalados para maniobra de sustitución de apoyos.

El procedimiento se llevó a cabo mediante gatos hidráulicos de 100 t y 60 t, 30 mm de carrera y dotados de rótula esférica, empleando el estribo como elemento de reacción. Los gatos se ubicaron a ambos lados de los apoyos y actuaron siempre dentro de la sección macizada de la losa evitando que las reacciones de los gatos hidráulicos actuaran bajo zonas con aligeramientos y siempre al menos a 10 cm de distancia del paramento vertical de los estribos.

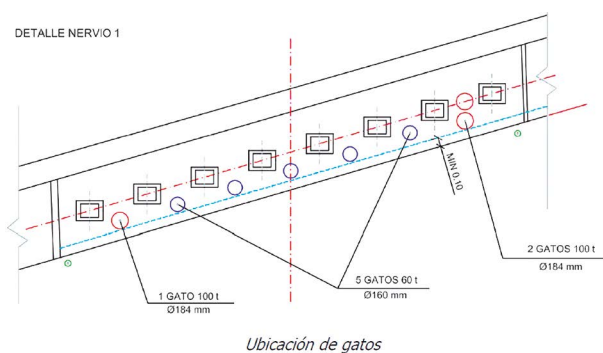
Figura 7. Planta de distribución prevista de los gatos hidráulicos para la maniobra de sustitución de apoyos.

Tras realizar un análisis estructural de deformaciones impuestas en la estructura con concomitancia de cargas de tráfico, se concluyó que los esfuerzos torsores generados en los voladizos interiores de los nervios eran muy elevados y muy sensibles a pequeñas variaciones milimétricas, en caso de izar la estructura nervio a nervio. Se decidió actuar, por tanto, sobre los dos nervios de manera conjunta gateando la estructura en maniobra de iso-desplazamiento.

Las carreras de gateo previstas eran de 5 mm, mínimo suficiente estimado como para apeara la estructura y poder retirar los neoprenos y demoler las cuñas y mesetas de nivelación.

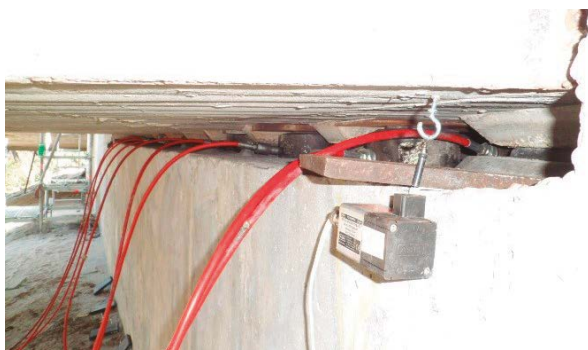
Figura 8. Sensor de desplazamiento instalado para control de la maniobra.

- Desplazamientos: Se monitorizaron mediante los sensores de desplazamiento con precisión de 0.1 mm. Se contó con 4 sensores ubicados en los extremos de cada nervio, de manera que se pudieron controlar los desplazamientos relativos entre sensores que en ningún caso debían superar los 3 mm.

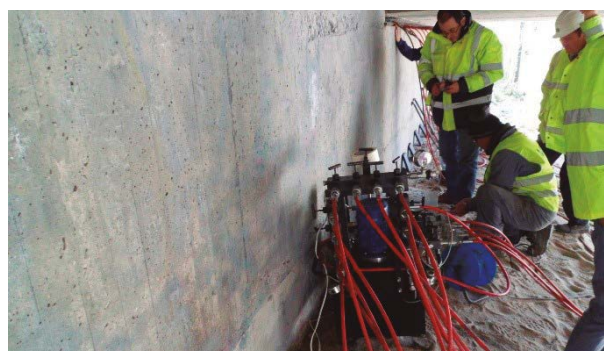
Figura 9. Centralita hidráulica para control de la presión en los gatos de forma simultánea.

- Presiones: Se colocaron placas de reparto de 250 x 250 mm sobre cada gato para evitar punzonamientos en el hormigón de losa y se nivelarán con arena la base de apoyo de los mismos para absorber las irregularidades de la superficie del estribo. Se monitorizaron las cargas mediante transductores de presión, de manera que la carga de cada gato pudo ser visualizada en kN en el programa de monitorización.

El circuito hidráulico contó con 4 líneas hidráulicas independientes con anti-retorno que alimentan 4 gatos cada una, permitiendo a su vez actuar sobre cada gato individualmente.

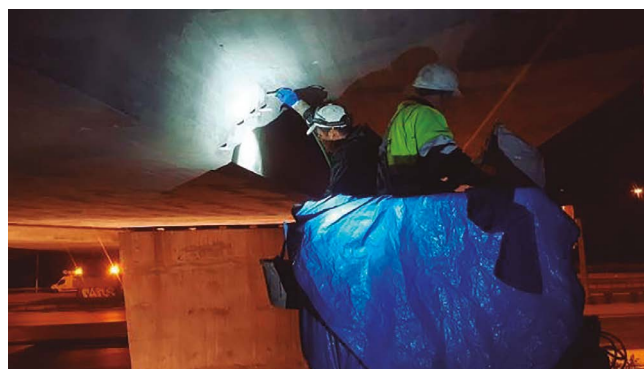
Figura 10. Imagen de inyección de fisuras (en corte nocturno).

HORMIGON ARMADO				HORMIGON PRETENSADO			
info igual	0,2999		PINTAR	info igual	0,1999		PINTAR
entre	0,2999	0,3999	SELLAR	entre	0,1999	0,3999	SELLAR
superior	0,3999		INYECTAR	superior	0,3999		INYECTAR

En total, tras realizar un exhaustivo mapeo de todas las fisuras, clasificándolas según su apertura y zona donde se ubicaban, se realizaron 925 m de tratamiento de fisuras (203 m pintura elástica anti-carbonatación, 563 m sellar, 159 m inyectar).

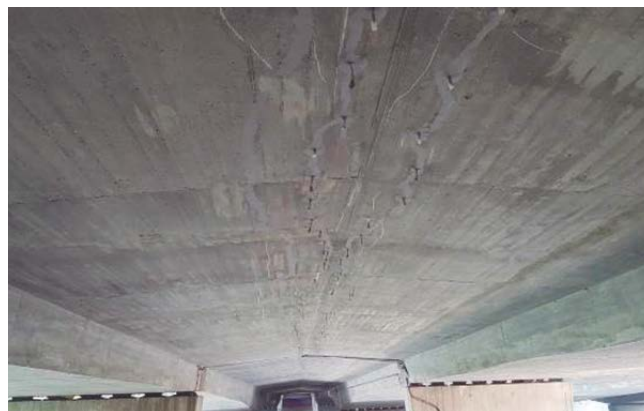
Figura 11. Vista inferior de tablero, con fisuras ya inyectadas.

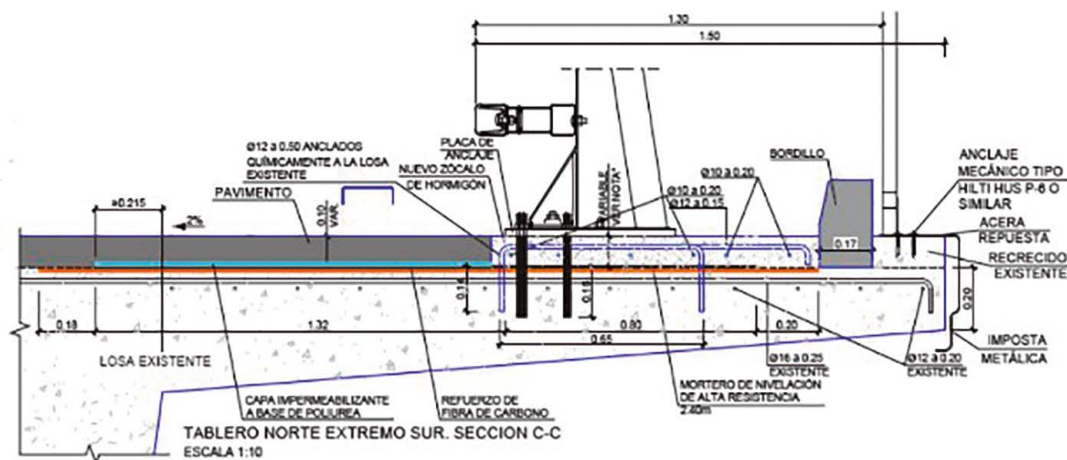
Figura 12. Esquema de solución de refuerzo de tablero e instalación de pretil metálico H4b.

Aplicando la nueva normativa de pretiles y barreras de seguridad, la Orden Circular 35/2014 sobre Criterios de Aplicación de Sistemas de Contención de Vehículos, con riesgo de accidente “muy grave” y un IMDp superior a 2 000, el nivel de contención necesario es H4b (el más alto). Teniendo en cuenta los criterios de deflexión dinámica y anchura de trabajo, se opta por un pretil metálico anclado químicamente al tablero, previo refuerzo del mismo (sistema de láminas de CFRP).

Si las condiciones de la losa existente son las adecuadas existe un método de refuerzo con el que se consigue minimizar la afección a la estructura existente, consiguiendo niveles de productividad de instalación elevados y por lo tanto disminuyendo el plazo total y las posibles afecciones al tráfico. Este sistema es el desarrollado por LRA y aplicado en diferentes proyectos, y consiste en una combinación de refuerzo del zuncho o zócalo de anclaje (geometría y armado) mediante elementos tradicionales (recrido de hormigón y armado pasivo), cosido a la losa existente también con armadura pasiva,

y un refuerzo en la losa mediante bandas de fibra de carbono adheridas en la cara superior.

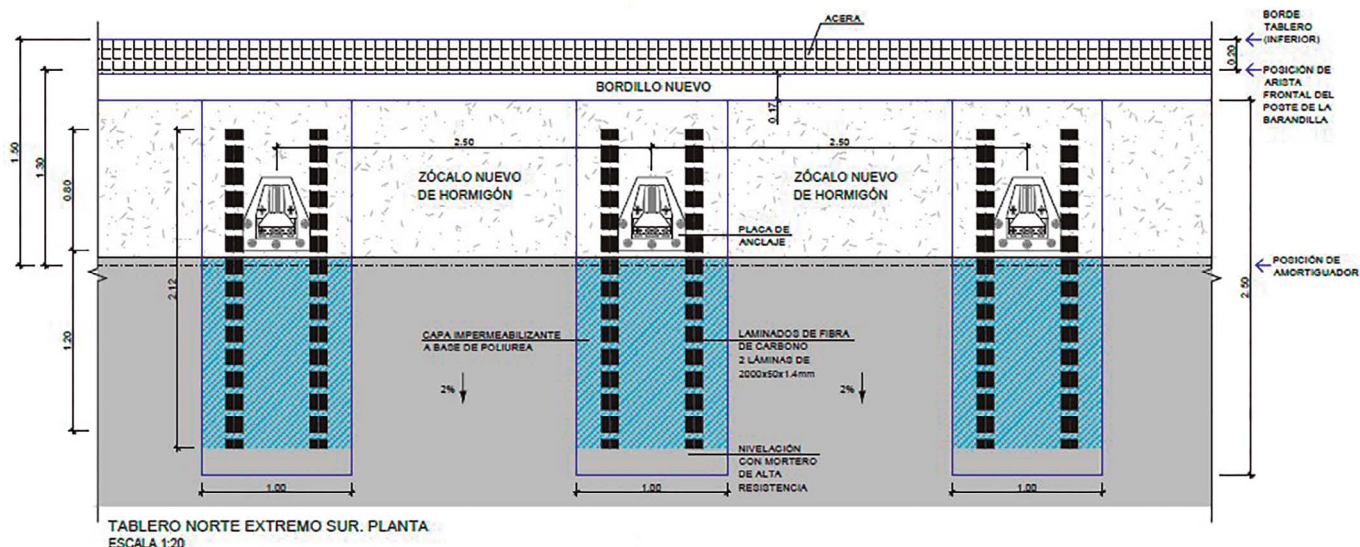
Figura 14. Planta del refuerzo para nueva barrera metálica.

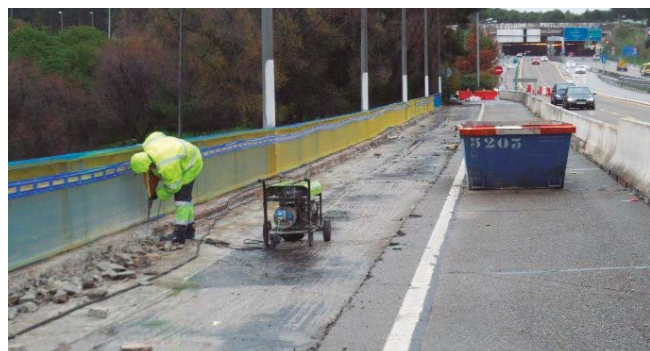
Figura 15. Fresado y demolición de la barandilla existente.

(1) Fresado de la superficie del tablero. En un ancho desde borde de tablero de 2.40 m. Retirada del sistema de contención existente (barandilla).

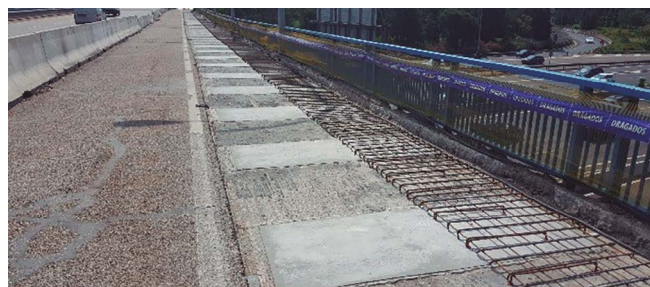
Figura 16. Capa de mortero de nivelación ya ejecutada. Armado para el nuevo zuncho ya colocado.

(3) Aplicación de una capa de mortero de nivelación, sin retracción, de alta adherencia. El espesor medio fue de 3-4 cm. Para ello se fabricaron unos moldes con las medidas de 1.00 x 2.20 m, de manera que quedara una superficie lisa y homogénea.

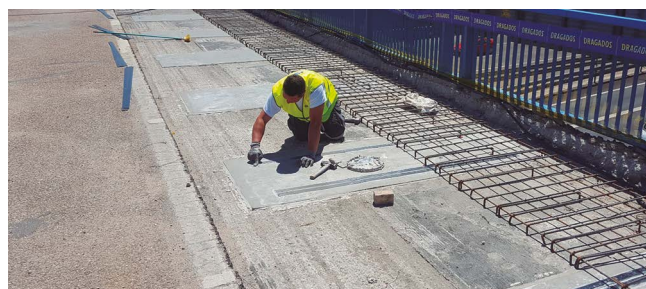
Figura 17. Colocación de las láminas de refuerzo de fibra de carbono.

(4) Colocación de 2 parejas de bandas de fibra de carbono, 50 mm de ancho, 1.4 mm de espesor, y 2000 mm de longitud. CFRP de las siguientes características mecánicas: 170 GPa de Módulo, 3100 MPa de tensión de tracción en rotura, y 2% de elongación en rotura. Tras haber curado la capa de mortero de nivelación (2-3 días), se colocaban las tiras de fibra de carbono, dos tiras juntas a cada lado del poste vertical del pretil. Laminado en fibra de carbono "Drizoro composite", que se adhería al mortero de nivelación mediante el adhesivo de fijación "Maxepox Carbofix".

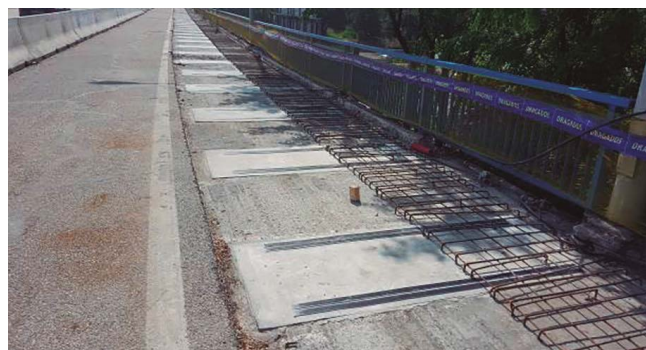
Figura 18. láminas de refuerzo de fibra de carbono ya instaladas.

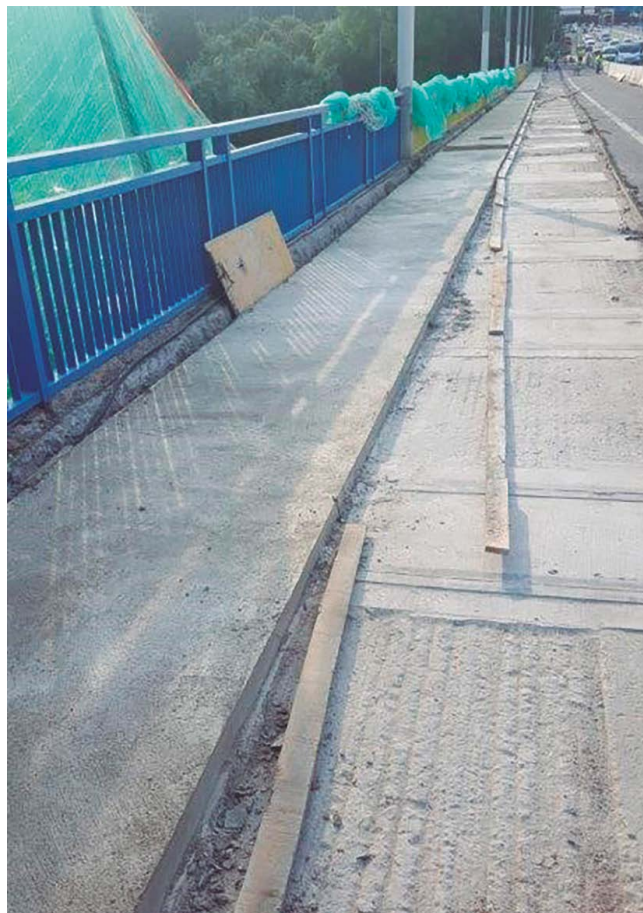
Figura 19. Nuevo zócalo de hormigón para apoyo y anclaje de la nueva barrera ya ejecutado.

(6) Ejecución del zócalo de hormigón.

Con la ferralla previamente colocada, se trata principalmente de fijar bien los tabloncillos que harán de encofrado de la cara vertical, y calcular los medios de ejecución para que los rendimientos sean compatibles con la puesta en obra del hormigón y con el resto de actividades que se ejecutan simultáneamente sobre el tablero.
