Solución singular de refuerzo estructural mediante atirantamiento inferior del tablero en el Viaducto del Guinguada (Gran Canaria)

Solución singular de refuerzo estructural mediante atirantamiento inferior del tablero en el Viaducto del Guiniguada (Gran Canaria)

Unique structural reinforcement solution by underside deck stay-cable system in the Guiniguada Viaduct (Gran Canaria)

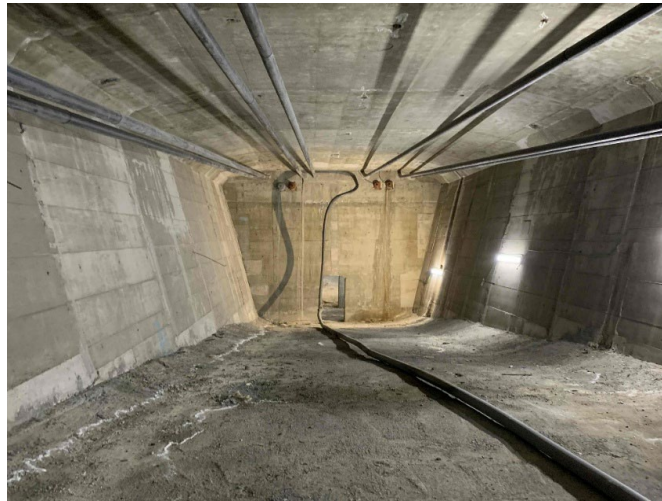
Durante una inspección realizada a mediados de 2022 se detectó un deterioro generalizado del sistema de pretensado exterior existente en el interior del tablero en los tramos ejecutados por avance en voladizo (Figuras 4 y 5). Se comprobó la rotura de un número significativo de tendones —aproximadamente el 30 % en la estructura E-14 y el 80 % en la E-15—, así como el mal estado de los restantes, que presentaban signos evidentes de corrosión y riesgo de fallo inminente.

Figura 4. Interior del tablero de la Estructura E-14, situada aguas arriba del Barranco de Guinguada

El origen de la patología se asoció a defectos de inyección de la lechada protectora, con zonas parcialmente vacías en el interior de las vainas, a lo que se añadió la entrada prolongada de agua procedente de filtraciones y de perforaciones ejecutadas en fase de construcción que no fueron posteriormente selladas. La combinación de ambos factores provocó la corrosión del acero de alta resistencia y la consiguiente pérdida de capacidad resistente del sistema.

Aunque el deterioro del pretensado exterior no comprometía de forma inmediata la seguridad global de la estructura, sí reducía de manera apreciable el margen resistente disponible y afectaba a la durabilidad del conjunto. Por ello se adoptó de forma inmediata la sustitución progresiva de los tendones y la implantación de un sistema de monitorización continua durante la intervención.

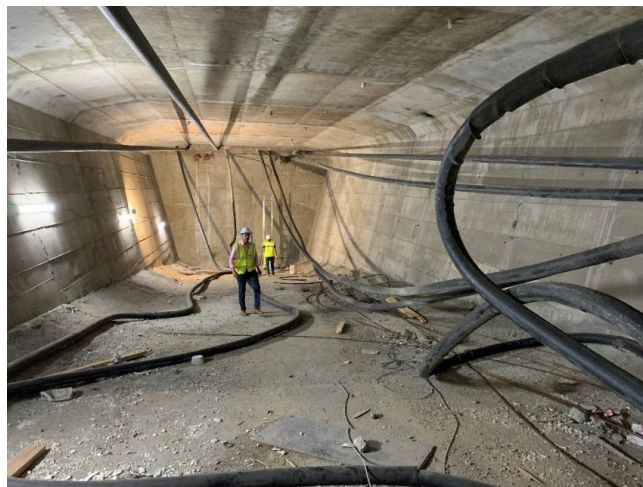
Figura 5. Interior del tablero de la Estructura E-15, situada aguas abajo del Barranco de Guinguada

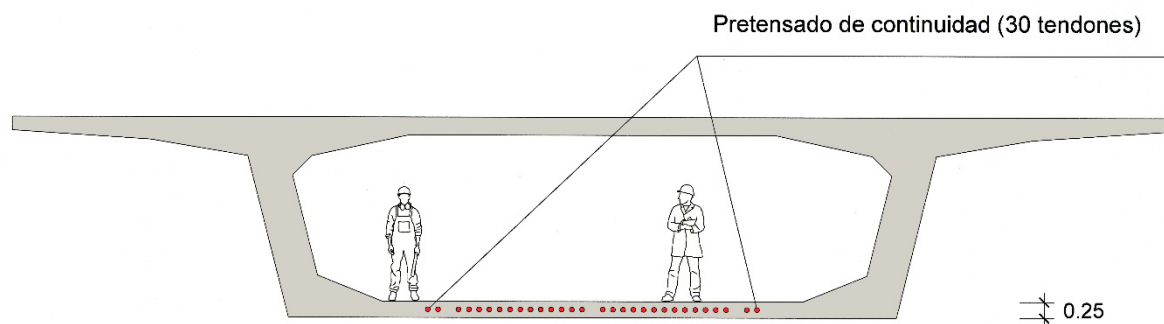
Durante los trabajos de sustitución del pretensado exterior se detectaron indicios de deficiente inyección en los tendones del pretensado de continuidad situados en la losa inferior del tablero (Figura 6). Las inspecciones realizadas mediante boroscopio y apertura localizada del hormigón confirmaron la ausencia parcial de lechada protectora, la presencia de agua en los conductos y la existencia de hilos rotos en numerosos cordones.

Figura 6. Pretensado de continuidad en la sección del centro del vano principal

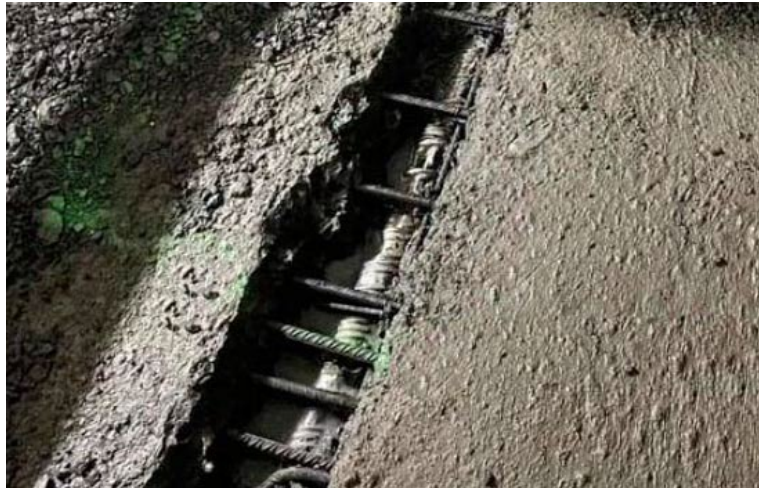
La inspección directa se llevó a cabo mediante la apertura de zanjas longitudinales ejecutadas por hidrodemolición, procedimiento que permitía descubrir parcialmente los conductos sin producir daños significativos en el acero (Figura 7).

Figura 7. Apertura de una zanja longitudinal en el hormigón, realizada con hidrodemolición, para inspeccionar el estado de un tendón existente en la losa inferior del tablero

Dado el reducido espesor de la losa inferior, de 25 cm, se adoptaron precauciones especiales para limitar la afección al hormigón resistente, restringiendo la intervención a una muestra representativa de tendones. La exploración permitió comprobar la existencia de zonas sin inyección, oxidación activa y rotura de cordones en distintos grados.

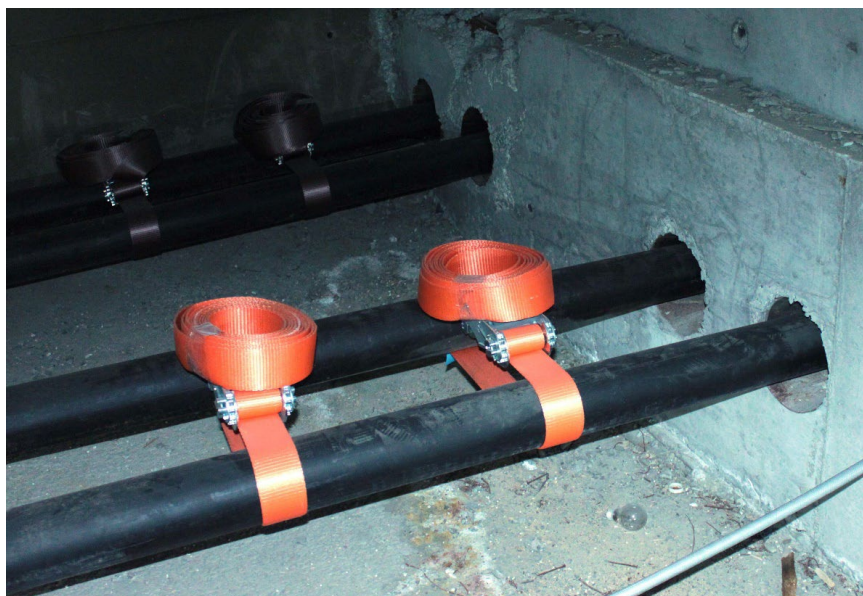
Figura 8. Eslingado de tendones

La sustitución del pretensado exterior exigió la retirada de tendones aún en carga, operación especialmente delicada. Para ello se realizó el corte controlado de los cordones mediante hilo de diamante y equipos operados a distancia, adoptándose medidas de seguridad específicas ante la liberación súbita de energía. Como protección adicional se dispuso el eslingado previo de los tendones para limitar el posible efecto látigo en caso de rotura brusca (Figura 8).

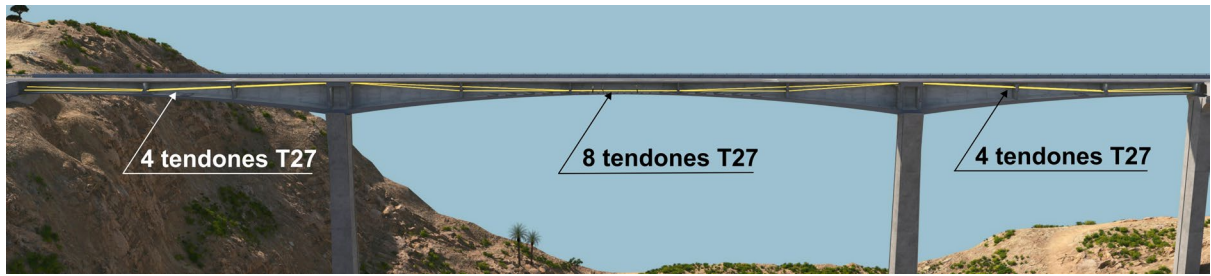
A partir de los datos obtenidos durante la inspección, se estimó que la pérdida de capacidad resistente asociada a la rotura de cordones del pretensado de continuidad era del orden del 20 % del total del sistema.

Figura 9. Esquema del pretensado exterior existente, con la sección inicial de acero incrementada

Para compensar este debilitamiento se consideró la aplicación de dos actuaciones complementarias. En primer lugar, se incrementó en un 16 % la sección de acero al sustituir el pretensado exterior existente (Figura 9), lo que permitió obtener una ganancia de capacidad resistente del 12,5 % del efecto inicial del pretensado de continuidad.

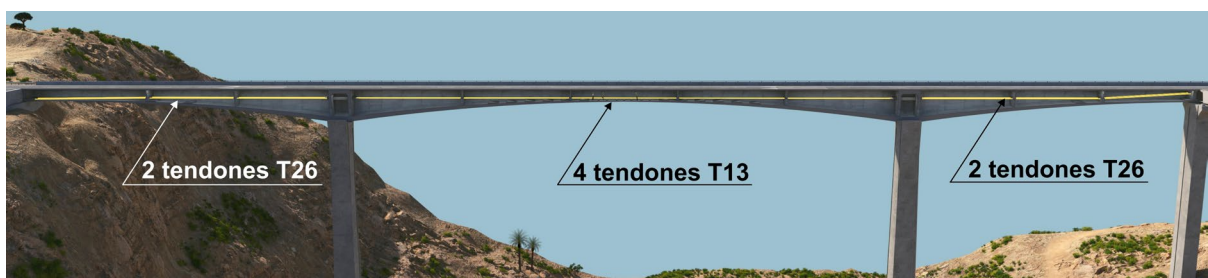
Figura 10. Esquema del pretensado exterior complementario de refuerzo

En segundo lugar, se incorporó un nuevo sistema de pretensado exterior complementario (Figura 10), que aportó un refuerzo adicional equivalente al 11,9 %. La combinación de ambos efectos proporcionó una mejora global del 24,1 %, suficiente para compensar con holgura la pérdida estimada por la rotura parcial del pretensado de continuidad.

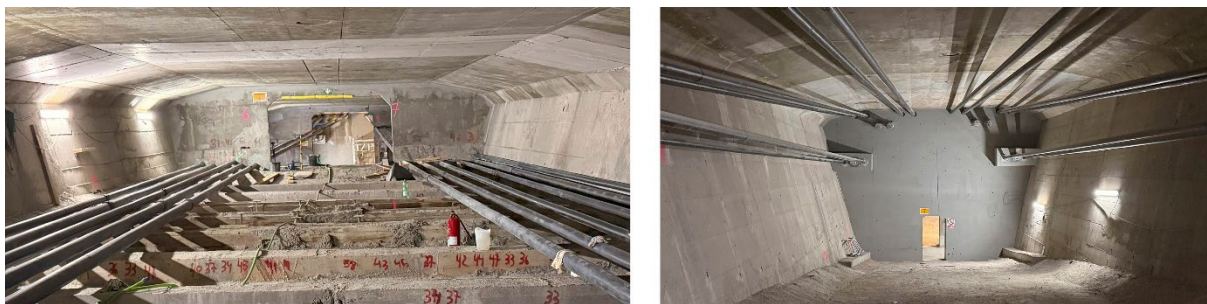
Figura 11. Aspecto interior del tablero de la Estructura E-15, tras la reposición de tendones del pretensado exterior y adición del pretensado complementario de refuerzo

La intervención se ejecutó conforme a estos criterios (Figura 11). Se procedió a la sustitución completa del pretensado exterior, con una sección de acero superior a la original, y se complementó el refuerzo mediante la instalación del nuevo sistema de pretensado exterior adicional. En ambos casos se aplicó una tecnología de pretensado más avanzada que la disponible en la época de construcción del viaducto, utilizando cordones engrasados con protección individual y conductos inyectados con productos de alta calidad, acordes con las actuales exigencias de durabilidad estructural.

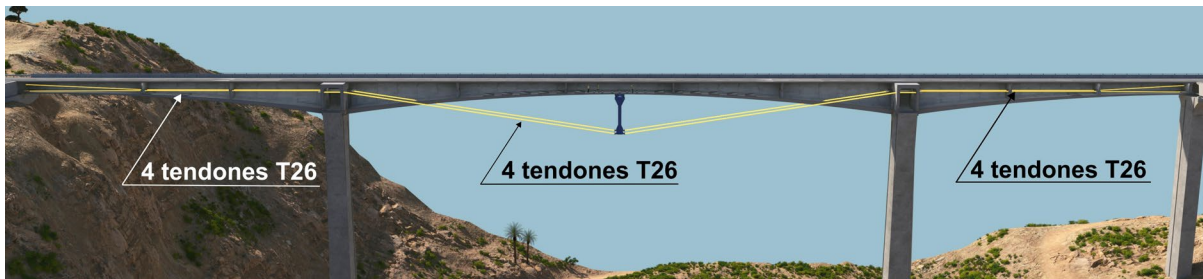
El deterioro detectado en la estructura E-14, con una rotura estimada del 60 % del acero correspondiente al pretensado de continuidad, superaba ampliamente la capacidad de compensación alcanzable mediante la suma de los refuerzos proyectados en el interior del tablero. El efecto conjunto de mejora de dichos refuerzos se estimaba en un 49,9 %, valor insuficiente para recuperar la capacidad resistente inicial.

Figura 18. Esquema del pretensado complementario de refuerzo

El refuerzo del Viaducto del Guiniguada (Estructura E-14) está basado en un sistema de pretensado exterior complementario dispuesto a lo largo de toda la viga cajón que constituye el tablero, comprendido entre las dos juntas de dilatación. (Figura 18).

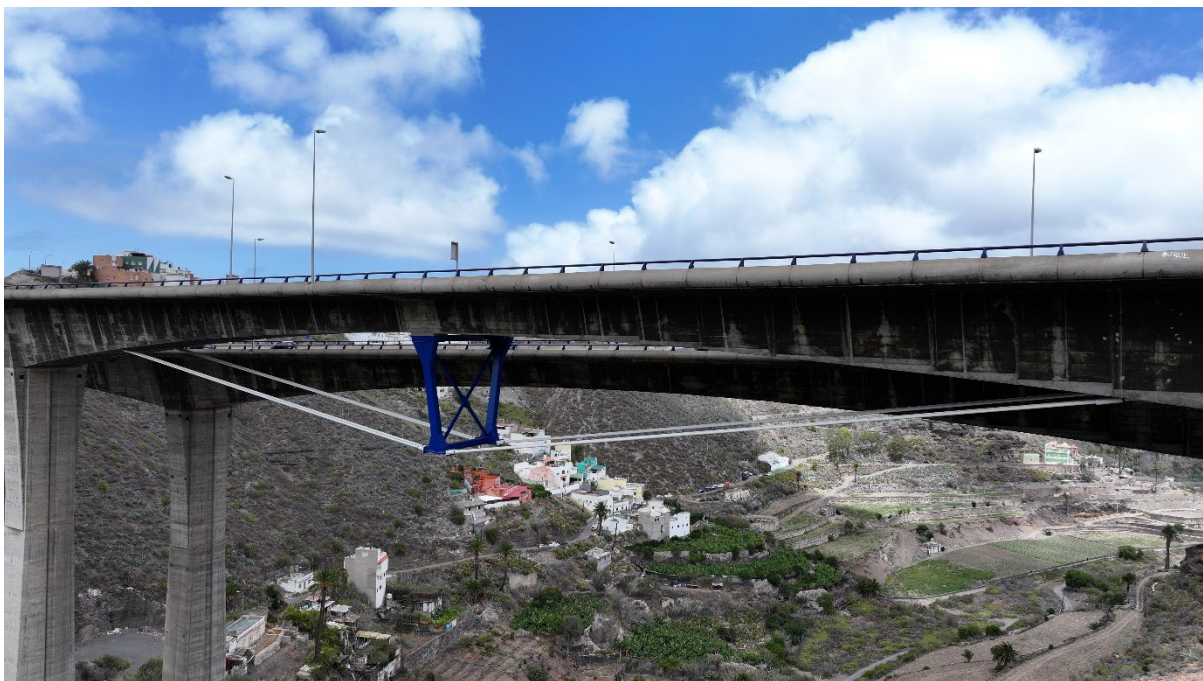
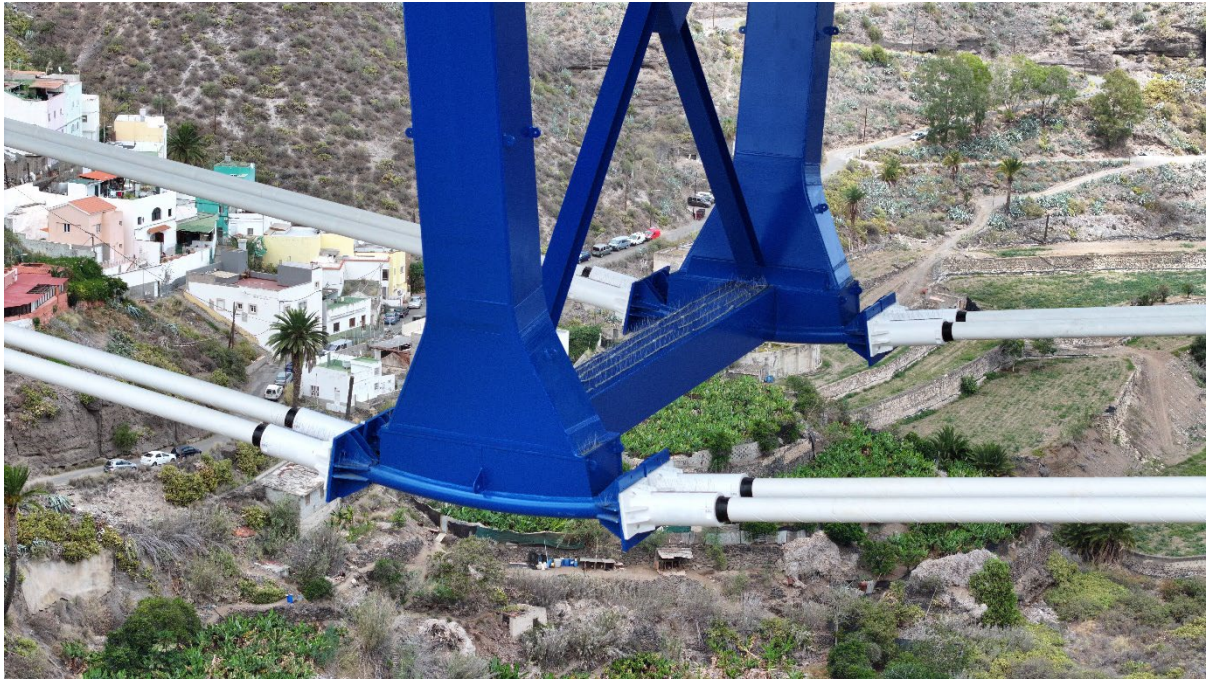
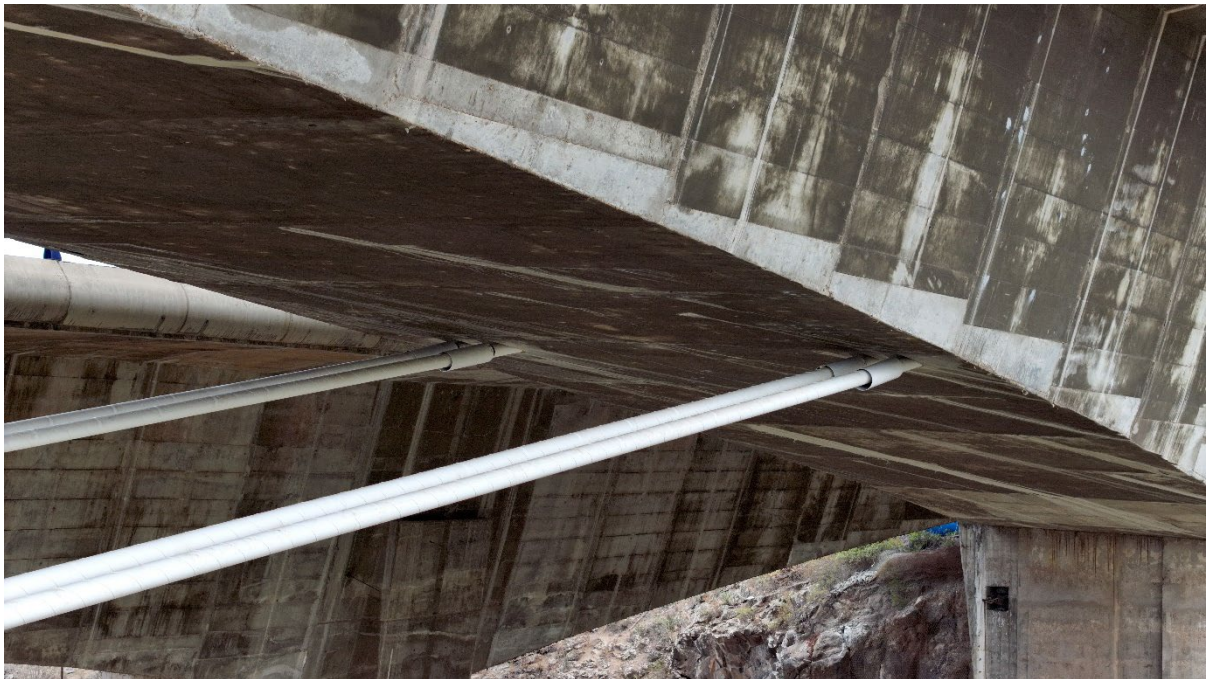
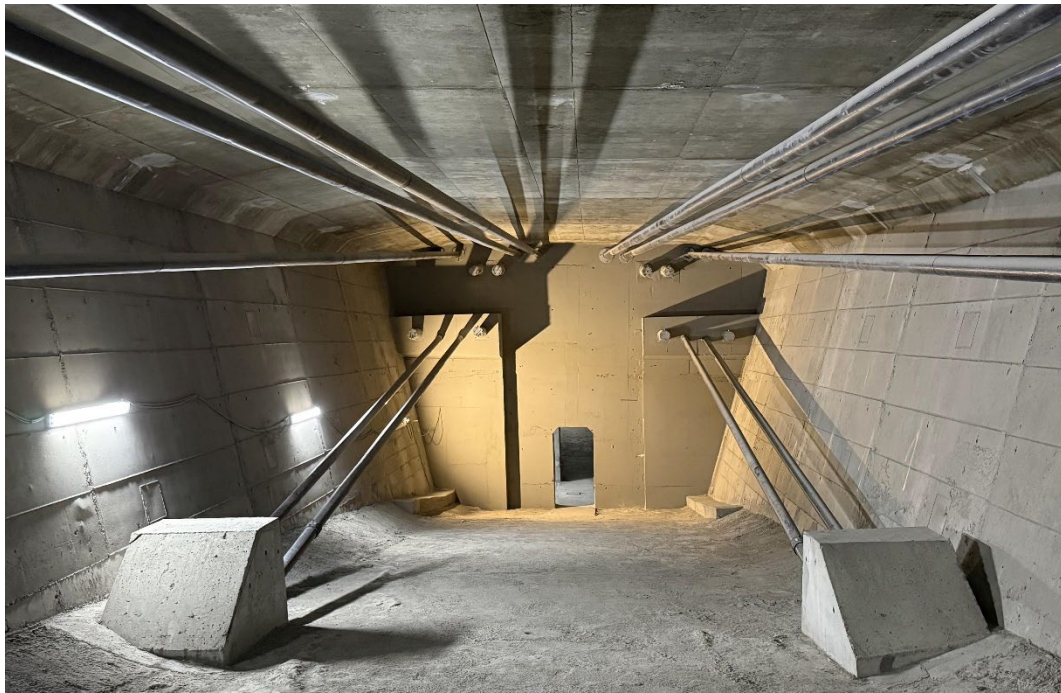
Figura 19. Vista general del atirantamiento inferior del tablero

Figura 20. Detalle de los tendones pasantes por el extremo inferior del puntal desviador

Figura 21. Detalle de los tendones que atraviesan la losa inferior del tablero

Figura 22. Vista de los tendones, en el interior del tablero (8 tendones de pretensado exterior, en la zona superior y los 4 tendones inclinados del atirantamiento, que atraviesan la losa inferior)

En el vano central, de 140 m de luz, existe la particularidad de que el pretensado exterior complementario atraviesa la losa inferior de la viga-cajón y discurre con libre deslizamiento por las piezas tubulares pertenecientes a un puntal metálico desviador, colocado en el centro del vano (Figuras 19, 20, 21 y 22).

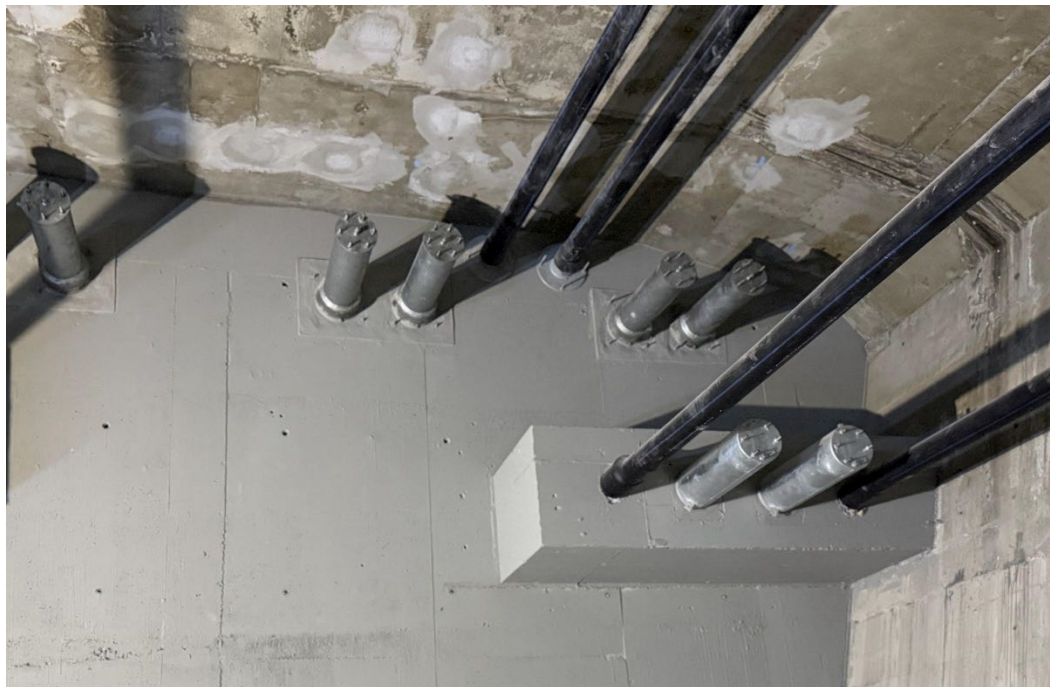
Figura 23. “Capots” metálicos de protección de anclajes, situados en el mamparo existente en la zona de tablero situada sobre las pilas principales

Los anclajes de los nuevos tendones del atirantamiento inferior del tablero, así como los tendones del nuevo pretensado exterior están preparados para cualquier tipo de acción en el futuro, con longitud saliente adecuada de los cordones para practicar un retesado y un “capot” metálico de protección con grasa inyectada en su interior (Figura 23).

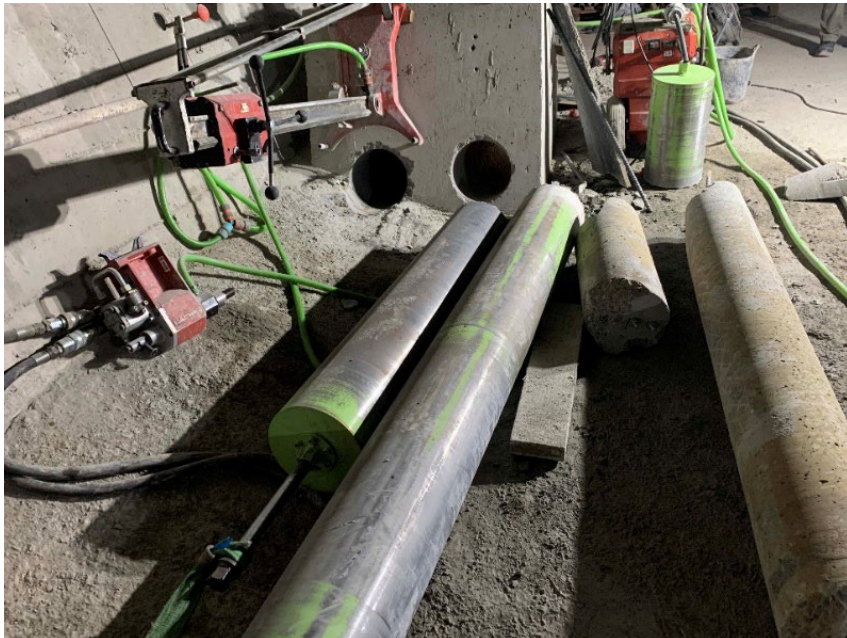
Figura 33. Agujeros ejecutados, de 28 cm de diámetro, en la losa inferior del tablero y testigos de hormigón extraídos.

Destaca la perforación de ocho orificios en la losa inferior del tablero, destinados al paso de los tendones. Cada taladro, de 28 centímetros de diámetro y 4 metros de longitud, evidencia la magnitud y grado de dificultad de la intervención (Figura 33).

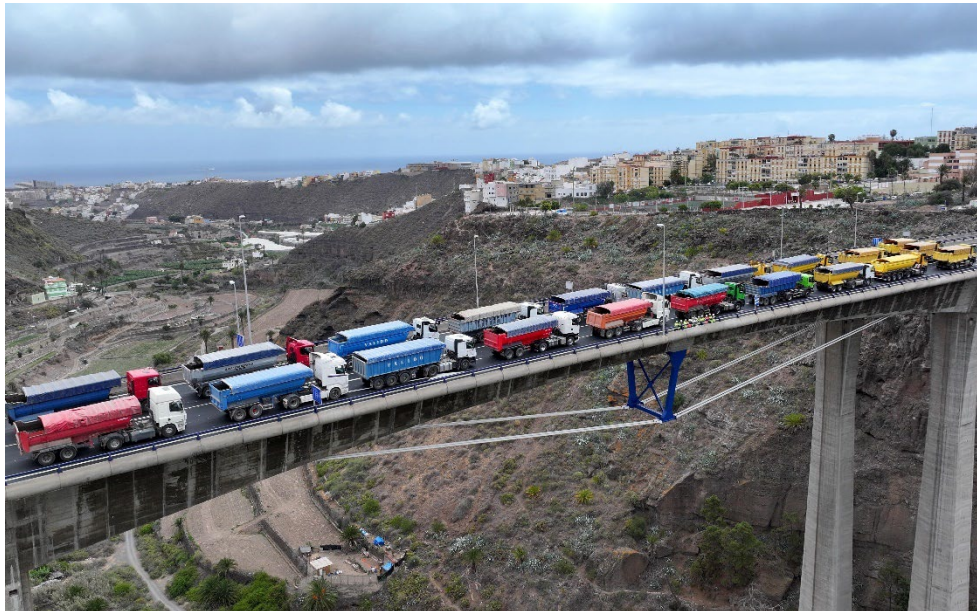
Figura 36. Prueba de carga del viaducto con los camiones situados en el vano provisto de atirantamiento inferior del tablero

El comportamiento estructural del viaducto se verificó mediante una prueba de carga ejecutada con las mismas características y criterios empleados habitualmente en la recepción de una obra nueva (Figura 36).

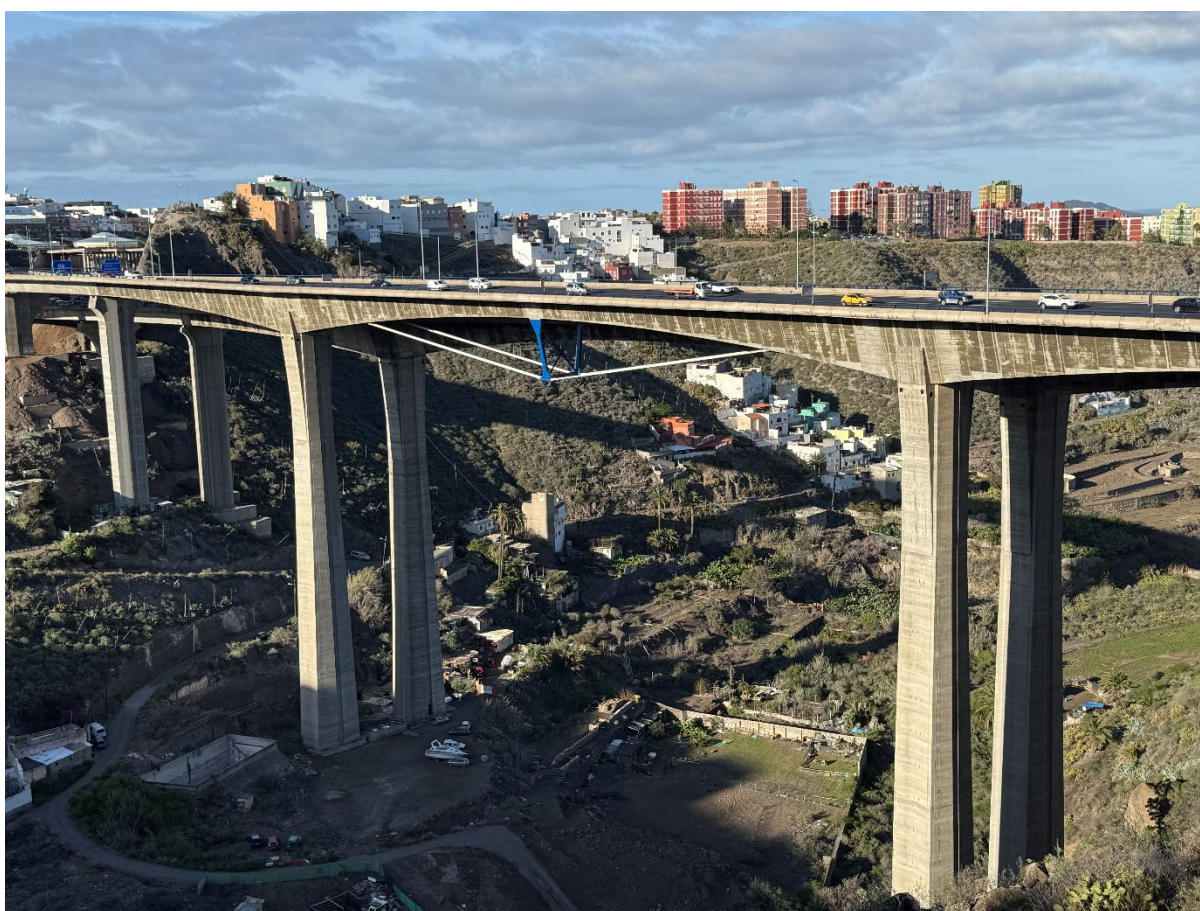
Sin embargo, la patología que motivó esta intervención podría haberse evitado. Su origen se debió a deficiencias elementales en aspectos conocidos, como la inyección inadecuada de los tendones —tanto del pretensado exterior como del interior— y la falta de sellado de huecos y pasos provisionales que permitieron la entrada de agua. Los fallos de este tipo, aunque aparentemente menores, pueden comprometer la integridad estructural y poner en riesgo la propia supervivencia de una obra.

Figura 37. Viaducto del Guinguada. Aspecto final, tras la culminación de la obra de rehabilitación y refuerzo

La experiencia demuestra la necesidad de una vigilancia rigurosa durante la ejecución y de un mantenimiento preventivo continuo como garantías fundamentales de durabilidad. La detección temprana y corrección de defectos resulta siempre más eficaz y económica que afrontar una reparación compleja y costosa como la que ha sido necesaria para preservar el Viaducto del Guinguada (Figura 37).
