DURABILIDAD DEL HORMIGON POR ATAQUE ÁCIDO EN ESTACIONES DEPURADORAS DE AGUAS RESIDUALES. CASOS PRÁCTICOS DE DIAGNÓSTICO Y EFICACIA DE LAS REPARACIONES

Durabilidad del hormigón por ataque ácido en estaciones depuradoras de aguas residuales. Casos prácticos de diagnóstico*

*Durability of the concrete due to acid attack in waste-water treatment plants. Practical cases of diagnosis***

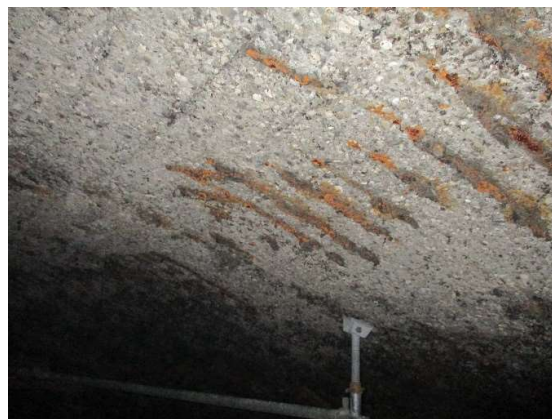
En la mayor parte de las inspecciones ha resultado evidente que el severo deterioro superficial observado en los paramentos emergidos de algunos de los elementos del hormigón originalmente ejecutados, así como de los morteros de reparación eventualmente aplicados, es compatible con la degradación producida por un ataque ácido de estos materiales fabricados con cemento portland. El agente agresivo causante del deterioro es el ácido generado por procesos metabólicos bacterianos producidos durante el tratamiento biológico de las aguas residuales. En la Figura 1 se presenta el aspecto de una bóveda del digestor de una

estación depuradora de aguas residuales (EDAR) con este tipo de deterioro.

Figura 1. Ataque ácido en bóveda de digestor.

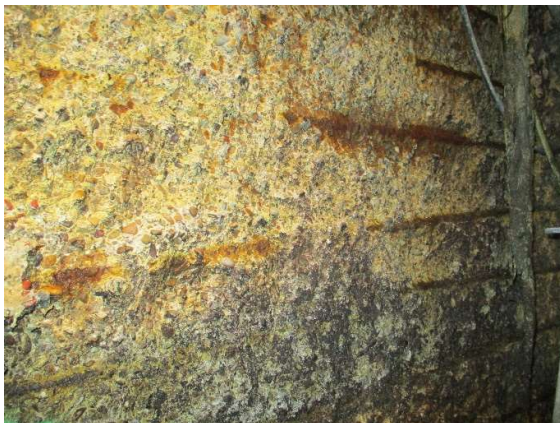
Respecto al espesor de hormigón afectado, la degradación por la acción del ácido sulfúrico ocasiona una acusada pérdida de material en la capa más superficial del hormigón, llegando en muchos casos a degradar por completo el espesor de recubrimiento íntegro y producir una acusada corrosión de las armaduras, con importantes pérdidas de sección del acero (Figura 3).

Figura 3. Degradación severa por ataque ácido con intensa corrosión de armaduras.

Los daños de esta magnitud son ocasionados por ácido sulfúrico de origen biogénico[7,8], derivado del proceso de

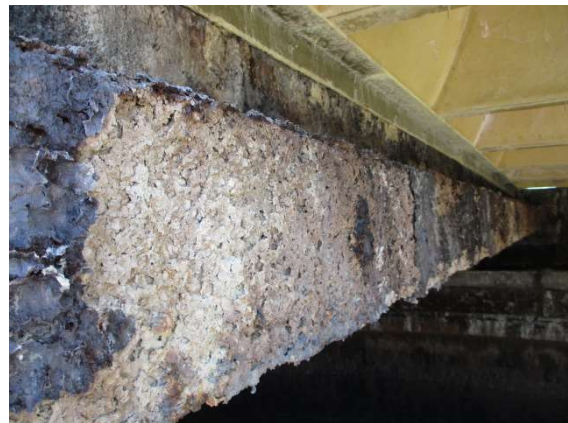
El fuerte deterioro que produce este agente se debe a la reacción del ácido en contacto con la superficie básica del hormigón, que ocasiona procesos de disolución de todas las fases cálcicas de la pasta de cemento hidratado (Figura 4).

Figura 4. Degradación por ataque ácido tras reparación y protección superficial.

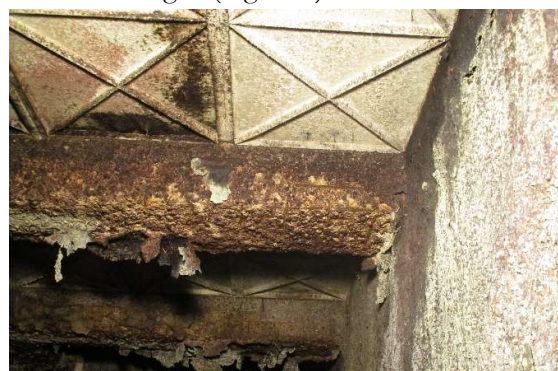
Los daños son muy severos en los paramentos de algunas galerías así como en el pozo de compensación y retorno, principalmente en las bóvedas y en las zonas por encima del nivel habitual del agua (Figura 5).

Figura 5. Degradación por ataque ácido en pozo.

Las aguas analizadas presentan un grado de agresividad Q_b por sulfatos. Los hormigones ensayados son de buena calidad: presentan una resistencia a compresión comprendida entre 40 y 60 MPa, porosidad reducida a moderada (11 a 15 %) y moderada absorción de agua $< 7 \%$. Los resultados de profundidad de penetración media de agua a presión son muy reducidos ($< 17 \text{ mm}$), característicos de hormigones impermeables. La dosificación de cemento es bastante heterogénea, con contenidos medios del orden de 300 kg/m^3 . Los contenidos de sulfatos en los primeros 15 mm se sitúan en el rango del 5 al 10% referido a peso de cemento. A una profundidad entre 15 y 25 mm el contenido de sulfatos ya se encuentra en el orden del 3,0 %, compatible con la aportación habitual de un cemento portland. En los análisis por microscopía electrónica no se ha detectado la presencia de ettringita en los huecos de la pasta

de cemento superficial, ni se aprecia la formación de fisuras o deterioro imputable a estas formaciones cristalinas, por lo que se puede descartar que el deterioro observado sea imputable a un ataque externo por sulfatos. Los contenidos de cloruros en la porción más exterior son reducidos, inferiores al 0,25 % (referido a peso de cemento). El pH de los extractos acuosos del material superficial de las zonas degradadas está comprendido entre 4,8 y 5,2.

Como resumen de los resultados obtenidos se puede concluir que la degradación ha estado ocasionada por reacciones de disolución de las fases cálcicas del conglomerante hidratado por acción del ácido sulfúrico de origen biogénico.

Para garantizar las condiciones de durabilidad de los elementos, tras sanear los paramentos afectados retirando todo el hormigón alterado, habría que limpiar y proteger las armaduras, restituir el espesor eliminado con morteros de reparación estructural de los indicados en la norma UNE-EN 1504-3:2006 y compatibles con las prestaciones del hormigón original. Seguidamente sería necesaria la aplicación de una protección superficial en todos los paramentos emergidos que fuera capaz de resistir el ataque ácido. Esta protección puede ser un mortero de revestimiento a base de cemento de aluminato de calcio, o un sistema de reparación diseñado específicamente para garantizar la resistencia frente al ataque ácido[17,18], con imprimación, membrana y tratamiento de juntas.
