NUEVA METODOLOGÍA PARA LA DELIMITACIÓN DE LAS ZONAS A REPARAR DE UN HORMIGÓN ARMADO AFECTADO POR CORROSIÓN

Servando Chinchón Payá

Nueva metodología para la delimitación de las zonas a reparar de un hormigón afectado por corrosión

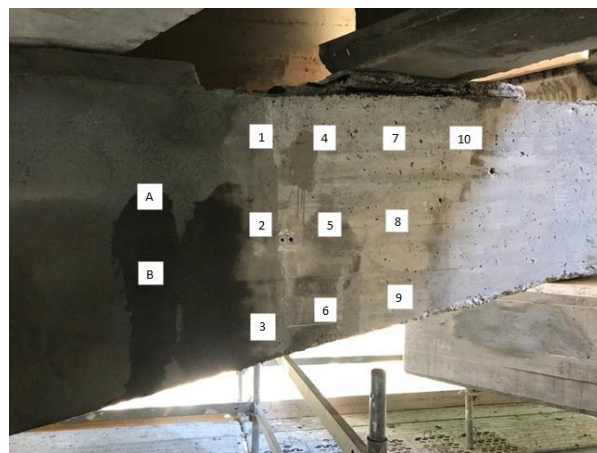
La Figura 2 muestra una fotografía del elemento estudiado.

En este caso, el elemento B analizado presenta zonas reparadas (A y B) y zonas no reparadas (1-15).

Figura 2 dintel con puntos donde se llevaron a cabo los análisis. Elemento B

Se realizaron varios análisis en diferentes puntos de un fuste y del dintel ilustrados en las fotografías de las imágenes de las figuras 1 y 2.

Los puntos 1-10 se ubican en zonas no reparadas mientras que los puntos A y B corresponden a dos puntos de la zona ya reparada.

Los parámetros electroquímicos de corrosión muestran una estructura donde la zona no reparada (puntos del 1 al 10) presenta potenciales de corrosión más positivos de -275 mV, con resistividades que se sitúan en un amplio rango situado entre $513 \Omega.m$ y los 5000

Los puntos A y B muestran potenciales de corrosión que se sitúan en la zona de probabilidad del 50%, resistividades del hormigón bajas, donde esta variable deja de ser el parámetro controlante y velocidades de corrosión muy por encima de $0,1 \text{ uA/cm}^2$ (límite inferior considerado para el umbral de despasivación del acero), situándose en niveles altos de corrosión. Estos valores obtenidos a las 24 horas de la reparación, pueden llevar a errores de interpretación, ya que no son atribuibles a una incorrecta reparación, sino a que no se había producido el proceso de repasivación de los aceros tras la limpieza y parcheo realizados.

A continuación, se muestra la concentración de cloruros en las muestras analizadas en esta zona, correspondientes a los puntos 2 y 11, siendo el 2 el más cercano a la zona reparada. La Tabla 5 muestra estos resultados en % de cloruros respecto a peso de hormigón y % de cloruros respecto a peso de cemento, suponiendo un contenido de 275 (p.c.1) y 400 kg (p.c.2) de cemento por m³ de hormigón.

La concentración de cloruros es muy similar en el punto 2 y en el punto 11. Ambos puntos siguen contaminados por cloruros, aunque solamente en el punto 2, las concentraciones en zonas próximas a la armadura llegan al límite del 0,6% de cloruros en peso de cemento considerado como valor límite si consideramos un contenido de cemento de 275 Kg/m³ de hormigón (escenario más conservador). Esto no coincide con lo obtenido mediante técnicas electroquímicas donde no se detectaban procesos de corrosión.

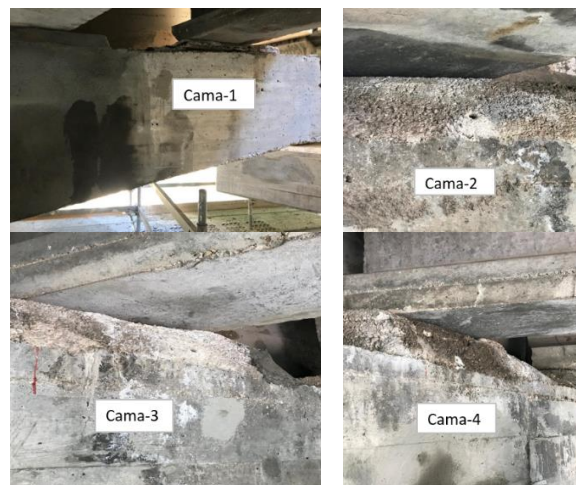
Las camas o asientos (Figura 3) estaban aparentemente más degradados o eran de un hormigón más pobre.

Figura 3 Camas de asiento. Elemento C

La Figura 3 ilustra también cuatro zonas, de cuatro camas de asiento, también analizadas, aunque esta vez solo se cuantificó la cantidad de cloruros presente en el hormigón.

Se presentan a continuación los resultados de concentración de cloruros de las camas de asiento analizadas.
