Desempeño sísmico de muros delgados de concreto reforzado representativos de la construcción industrializada

Seismic Performance of Reinforced Concrete Thin Walls Representative of Industrialized Construction.

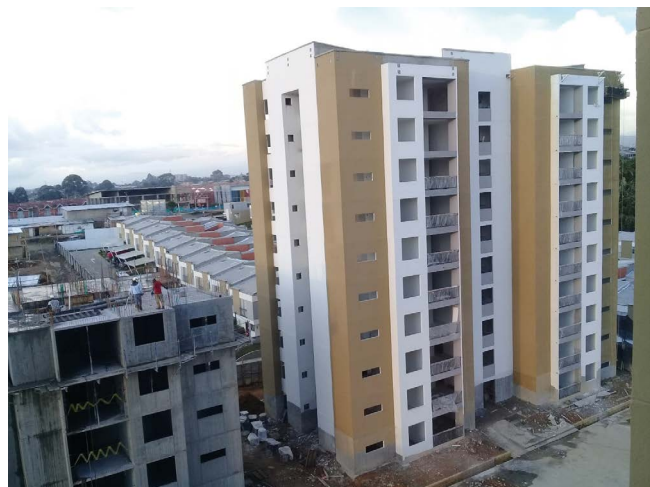
Figura 1. Sistema industrializado.

El sistema industrializado de muros delgados de concreto reforzado ha sido una de las alternativas más usadas para la construcción de vivienda en Latinoamérica en las últimas décadas. Estas edificaciones son por lo general construcciones de 4 a 15 pisos (figura 1), que se caracterizan por emplear muros de

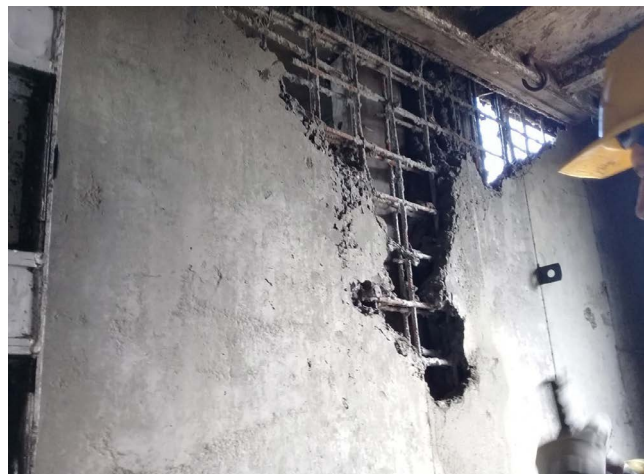
Figura 2. Problemas en el vaciado del concreto.

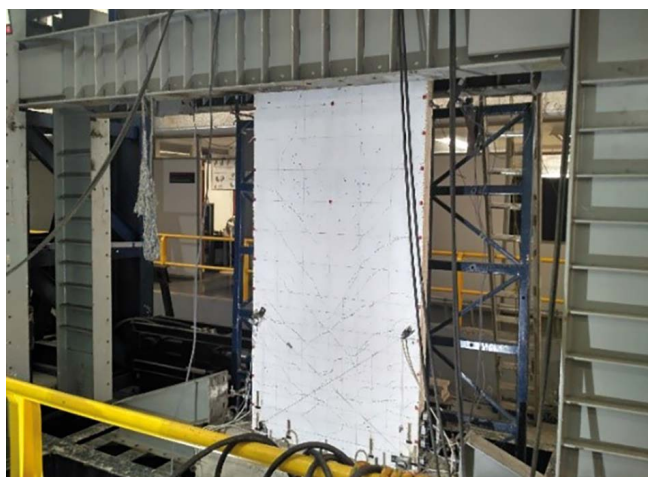
Figura 3. Montaje de los muros en el marco de pruebas.

Los ensayos se ejecutaron en el Marco de pruebas de la Universidad del Valle ([figura 3](#)). La carga lateral se aplicó mediante un actuador hidráulico de 500 kN de capacidad, y la carga vertical mediante cuatro actuadores de 80 kN cada uno. Los muros fueron instrumentados con celdas de carga, transductores de desplazamiento, y galgas extensiométricas para registrar las cargas aplicadas, los desplazamientos, la rotación o deslizamiento de la base, la curvatura, las deformaciones por cortante, y las deformaciones unitarias en la superficie del concreto. Para el ensayo monotónico del primer muro M0R10 se aplicó inicialmente una carga vertical de 59 kN (ALR = 2%), y posteriormente el muro fue desplazado lateralmente, en una dirección, con incrementos de deriva desde 0.15% hasta 2.0%. La deriva fue definida como la relación entre el desplazamiento y la altura libre del muro (δ/h_w). Para el segundo muro MIR10, sometido al ensayo cíclico, el procedimiento fue similar. Se aplicó una carga vertical de 260 kN (ALR = 9%), y seguidamente se ejecutó un protocolo de desplazamientos horizontales de ocho fases, en ambas direcciones, cada una comprendida por dos ciclos de igual amplitud y con incrementos de deriva desde 0.15% hasta 2%.

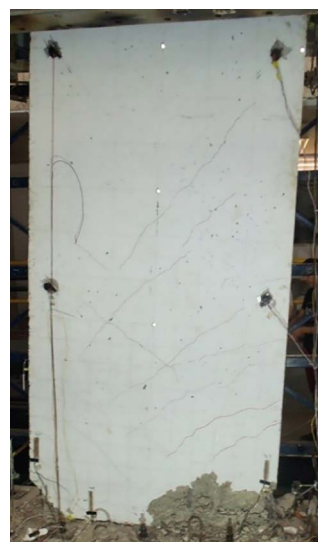
Figura 4. Estado final del muro M0R10.

máxima (Δ_{max}) de 1.36%. Para una deriva de 1.4% se observaron las primeras grietas verticales en la base del muro, indicativas del inicio del descascaramiento del concreto. Para mayores desplazamientos continuó el descascaramiento y ocurrió el aplastamiento del concreto. Finalmente, el refuerzo longitudinal del elemento de borde quedó expuesto e inició inmediatamente su pandeo debido a la falta de soporte lateral por la alta relación S/d_b [\[19\]](#). No se presentó fractura del refuerzo, ni inestabilidad fuera del plano. En las [figuras 4 y 5](#) se muestra el estado final del muro M0R10 y su relación fuerza – deriva, respectivamente.

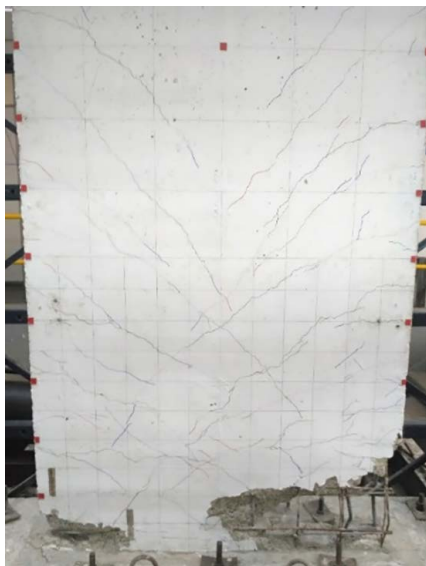
Figura 6. Estado final del muro M1R10.

Para ambos muros el comportamiento fue dominado por flexión, de acuerdo con su relación de aspecto h_w/l_w , de 2. La figura 5 muestra la envolvente de la relación fuerza - deriva del muro M1R10 y se indican las derivas límites para diseño de este sistema estructural, para el caso de secciones no agrietadas (1%) y agrietadas (1.43%), respectivamente. En la Figura 6 se indica el estado final del muro.
