# EVALUACIÓN MEDIANTE TÉCNICAS DE DINÁMICAS Y PROPUESTA DE INTERVENCIÓN DE LA ESTRUCTURA DE UN TEATRO

## EVALUATION WITH DYNAMICS TECHNIQUES AND INTERVENTION PROPOSAL OF THE STRUCTURE OF A THEATER

En este trabajo se muestran los análisis realizados sobre la estructura resistente de un entrepiso del Teatro Municipal de la ciudad de Olavarría, Argentina. Su objetivo es la evaluación del comportamiento, su diagnóstico y la propuesta de intervención mediante la realización de refuerzos de la estructura resistente del teatro debido a la percepción de vibraciones indeseadas durante la realización de espectáculos.

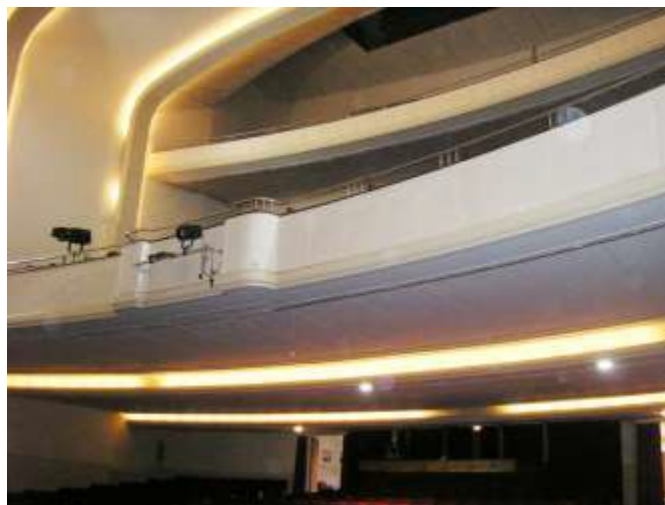
El teatro analizado en este trabajo está formado por una planta baja y dos entrepisos, con una capacidad total de 600 butacas. En la Fig. 4 se muestra una vista del interior del teatro donde se observan los dos entrepisos y la planta baja.

Figura 4. Vista de los entrepisos del teatro.

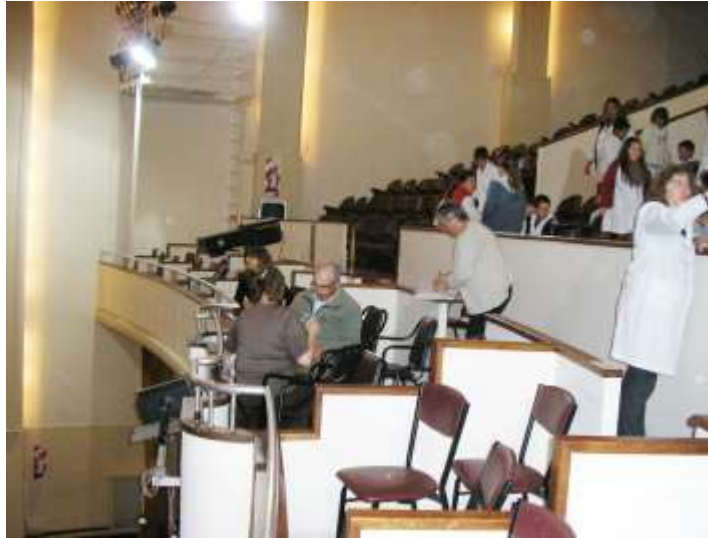
Para provocar la excitación de la estructura se aplicaron cargas dinámicas correspondientes a personas saltando un breve período, de manera de lograr vibraciones libres y determinar así la frecuencia natural del sistema estructural del entrepiso. La Fig. 6 muestra una vista del palco del entrepiso durante la medición en el punto 1.

Figura 6: Vista del palco durante la medición en el punto 1.

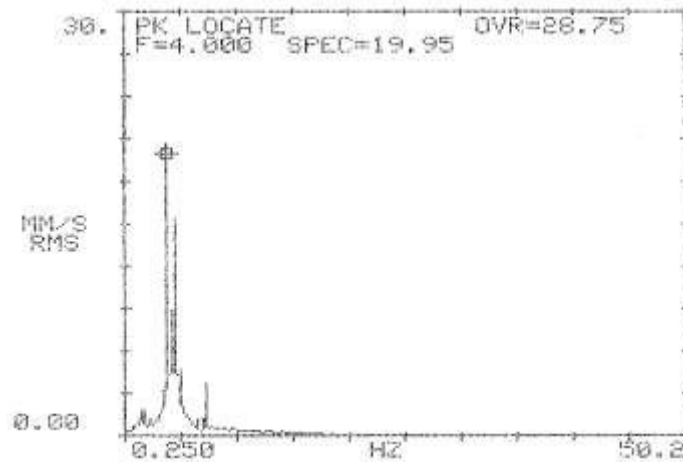
La Fig. 7 muestra el espectro vibratorio medido en el punto 1. Los resultados obtenidos indican que la frecuencia natural es 4 Hz y que la máxima amplitud de velocidad es 19,95 mm/s, rms. Con estos resultados de frecuencia y de velocidad, de acuerdo con lo establecido en el nomograma de la Fig. 1 se puede diagnosticar que la estructura del entrepiso presenta deterioro y daños menores [5, 9]. Complementariamente, según el criterio de la Fig. 2 [13], la estructura se ubica en el rango IV fuera de los límites admisibles, presentando posible daño estructural.

Figura 7: Velocidad en función de la frecuencia natural del entrepiso original sin intervenir.

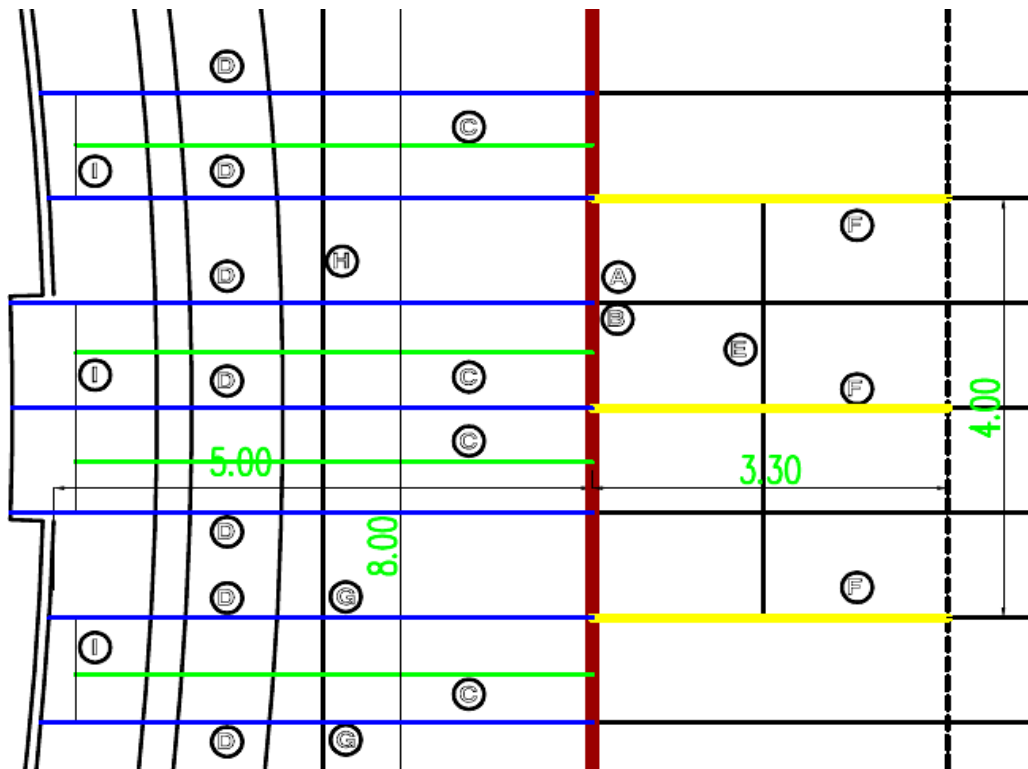
Figura 12. Planta de la estructura con los refuerzos proyectados.

De acuerdo con los resultados obtenidos en el análisis estático anterior, utilizando la normativa vigente en Argentina CIRSOC 301 [16], se proyectaron y ejecutaron los refuerzos indicados en la Tabla 2 y en las Figs. 11 y 12. En las Figs. 13 y 14 se muestran los refuerzos realizados. La viga transversal se reforzó con 2 UPN para limitar el desplazamiento vertical, como se indica en las posiciones A y B. Esta viga también se reforzó con perfiles indicados en las posiciones E y F para limitar la flecha horizontal. Por otra parte, el voladizo se reforzó con perfiles indicados en las posiciones C, D, G, H, I.

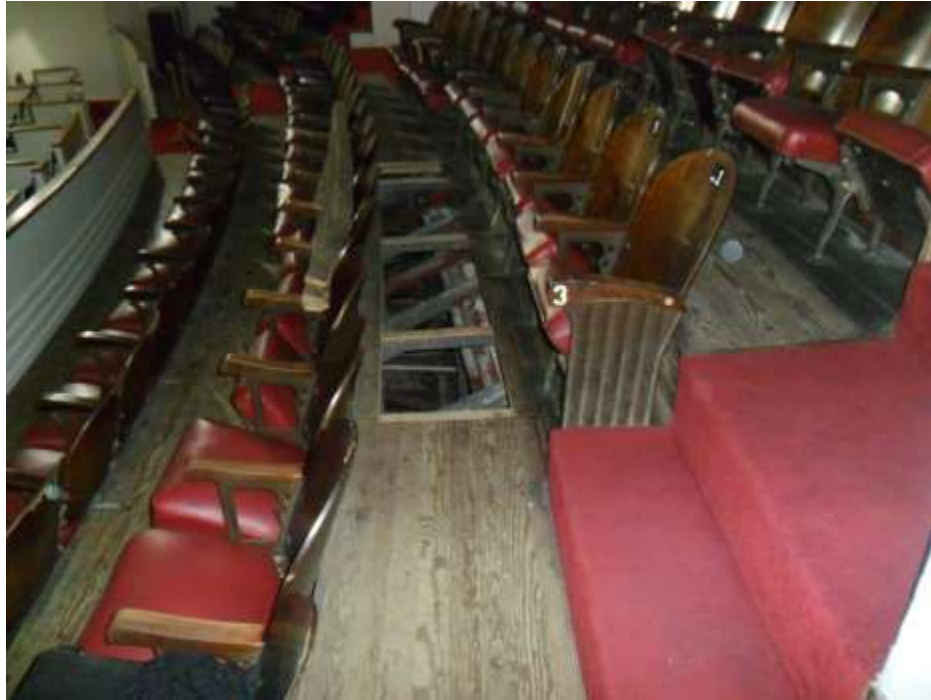
Figura 13. Vista de la viga transversal entre las butacas del teatro.

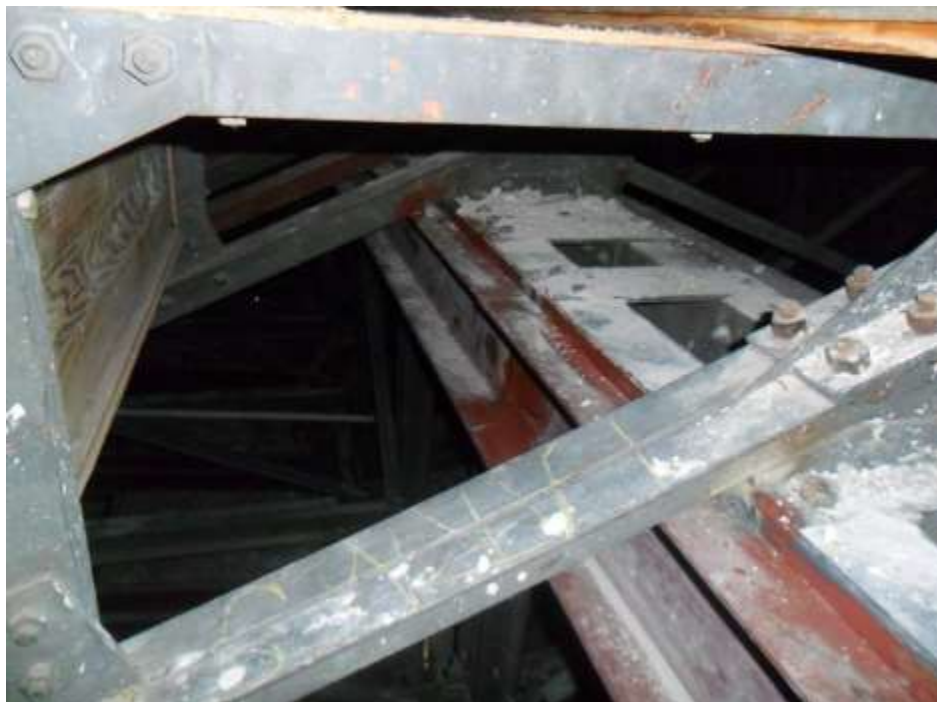
Figura 14. Detalle de la viga transversal con el refuerzo.

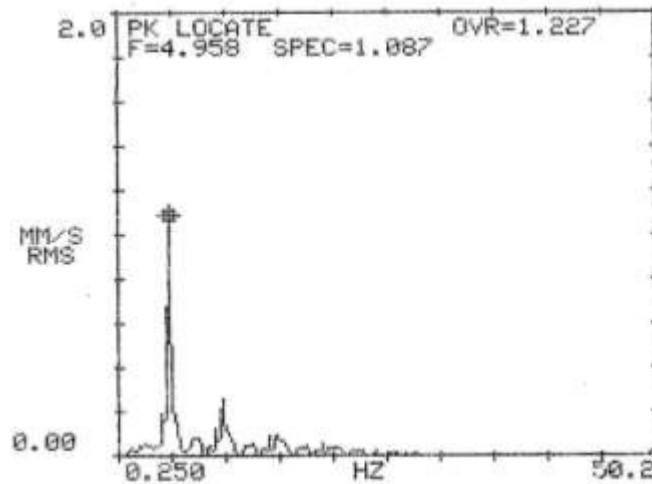
En la Fig. 16 se muestra el espectro vibratorio de la velocidad en función de la frecuencia luego de la realización de los refuerzos estructurales. Los resultados obtenidos indican que la frecuencia natural de la estructura modificada es 4,958 Hz y que la máxima amplitud de velocidad es 1,087 mm/s, rms. En consecuencia, se puede afirmar que luego de la rigidización con refuerzos, la frecuencia aumentó un 24 % y que la amplitud de velocidad disminuyó un 95 %. Es de notar que el valor de 4,958 Hz obtenido por medición es próximo al determinado teóricamente con la Ec. 4, de

5,11 Hz. Esto permite validar la estimación teórica de la frecuencia natural a partir del desplazamiento estático.

Figura 16: Velocidad en función de la frecuencia natural del entrepiso después de la intervención.

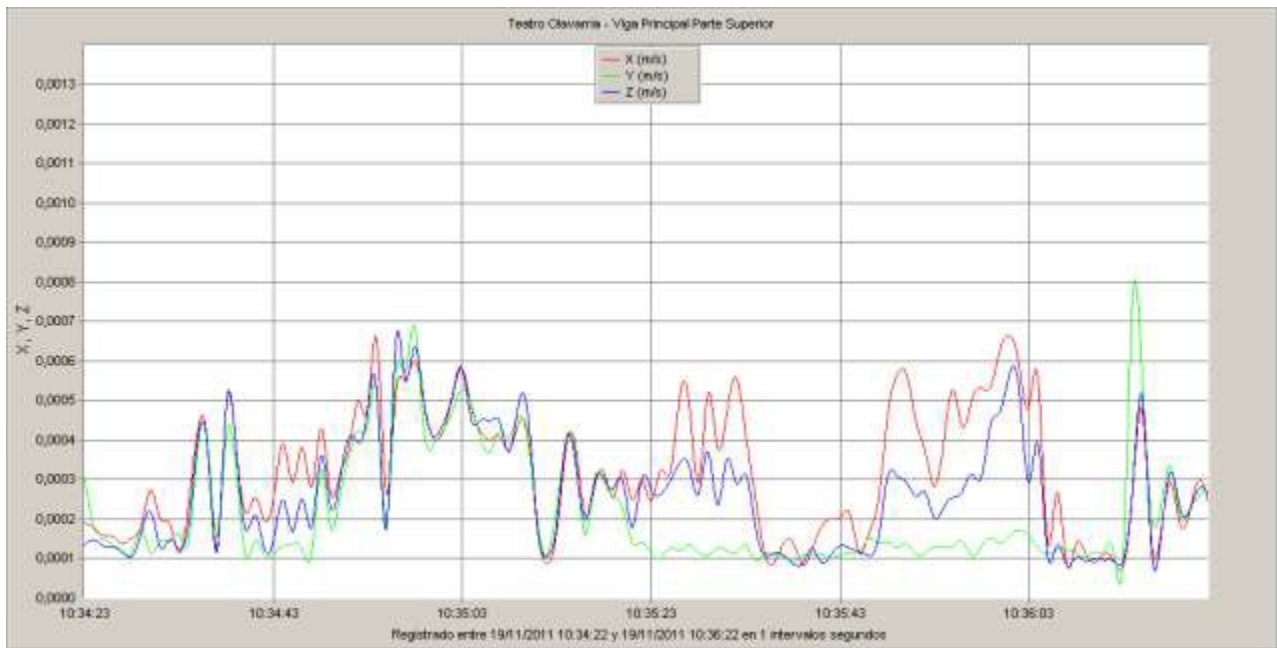
Las Figs. 17 y 18 muestran las amplitudes de velocidad en función del tiempo de las partes superior (punto 2) e inferior (punto 3), respectivamente, de la viga transversal. Pueden observarse las distintas amplitudes en las tres direcciones X, Y, Z indicadas en la Fig. 15. En la Fig. 17 se destaca la máxima amplitud para la dirección Y de 0,0008 m/s, (0,8 mm/s), rms. Luego, en las direcciones Z y X los valores no superan 0,0007 m/s. Por su parte, en la Fig. 18 se observa que las direcciones X y Z son las que poseen mayor amplitud, con valores aproximados de 0,0013 m/s (1,3 mm/s), rms. Luego, la velocidad en dirección Y es prácticamente nula.

Figura 17. Amplitudes de velocidad en la parte superior de la viga transversal (punto 2).

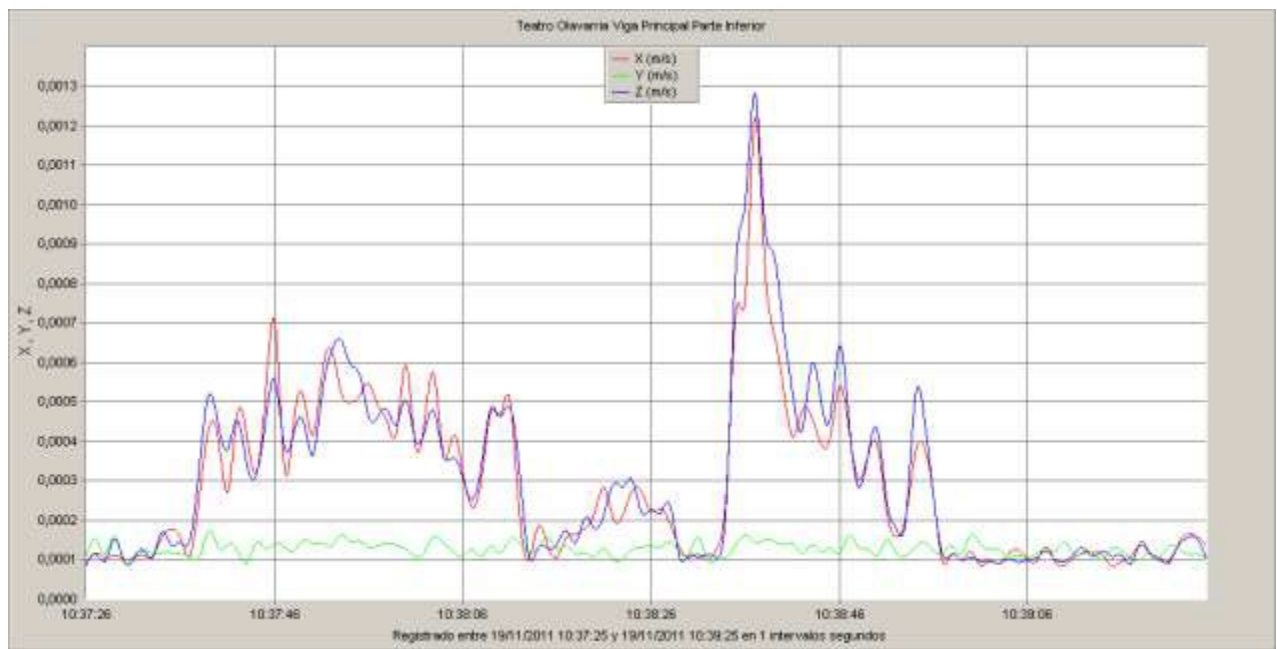
En correspondencia, la aceleración máxima registrada es 0,04 m/s<sup>2</sup>, rms, en el punto 3 y en la dirección X, por debajo del nivel admisible de sensibilidad humana, que se encuentra en torno a 0,6% g (0,06 m/s<sup>2</sup>) [11].

Figura 18. Amplitudes de velocidad en la parte inferior de la viga transversal (punto 3).
